COURCHAPOIX
communauté ecclésiastique

ÉGLISE SAINT IMIER
chaire, autels latéraux nord et sud
maître-autel, autel antérieur

Mobilier liturgique, constat 2003

travaux effectués sur la chaire
conservation-restauration 2007-08

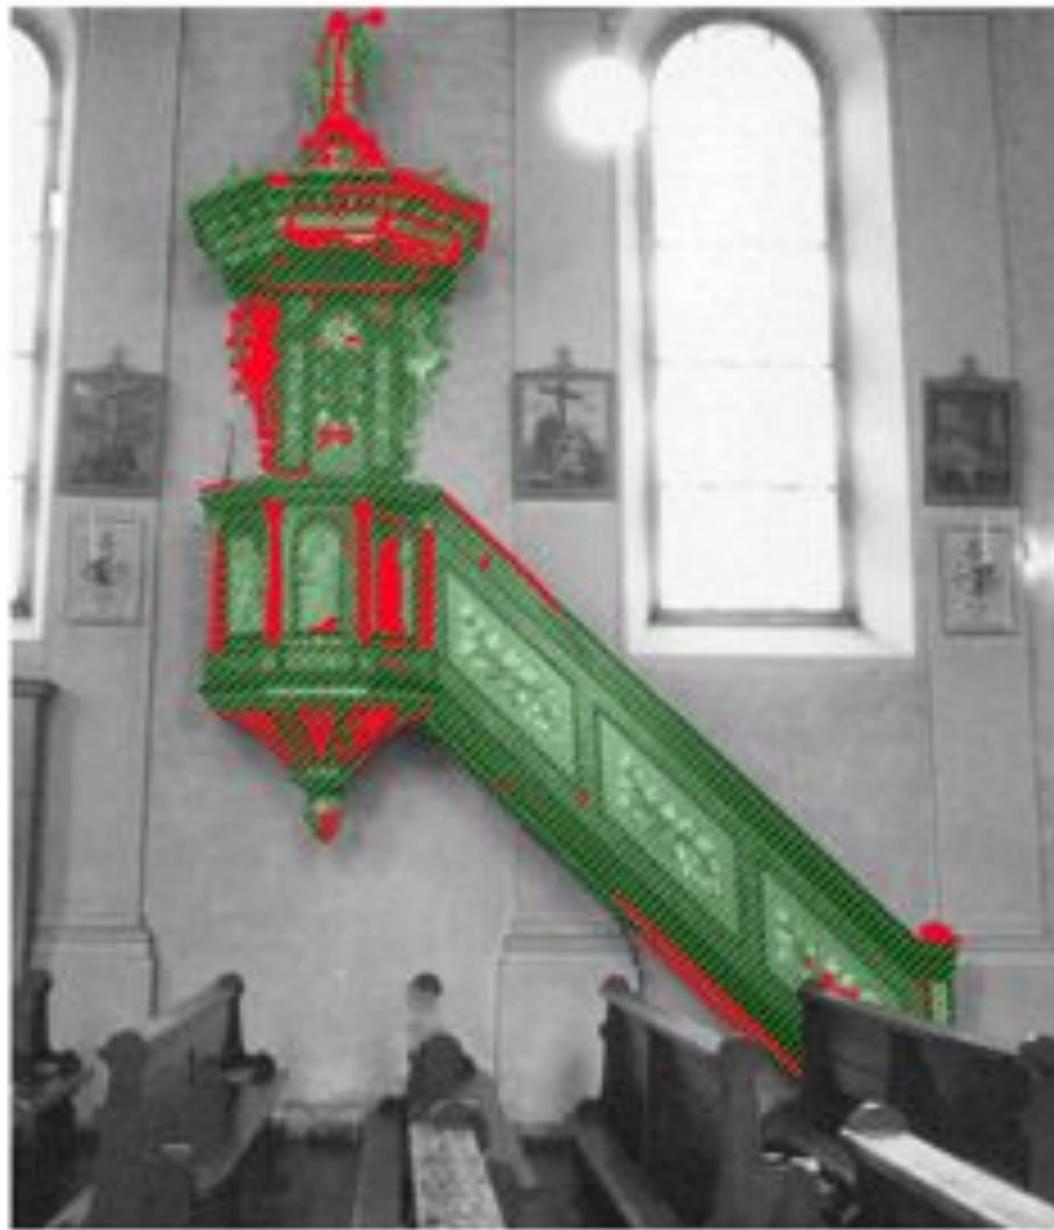
LOCALISATION DES ZONES D'ALTÉRATIONS NÉCESSITANT DES INTERVENTIONS

■ Altérations altérant des réseaux d'urgence A

▨ Altérations altérant des réseaux d'urgence B

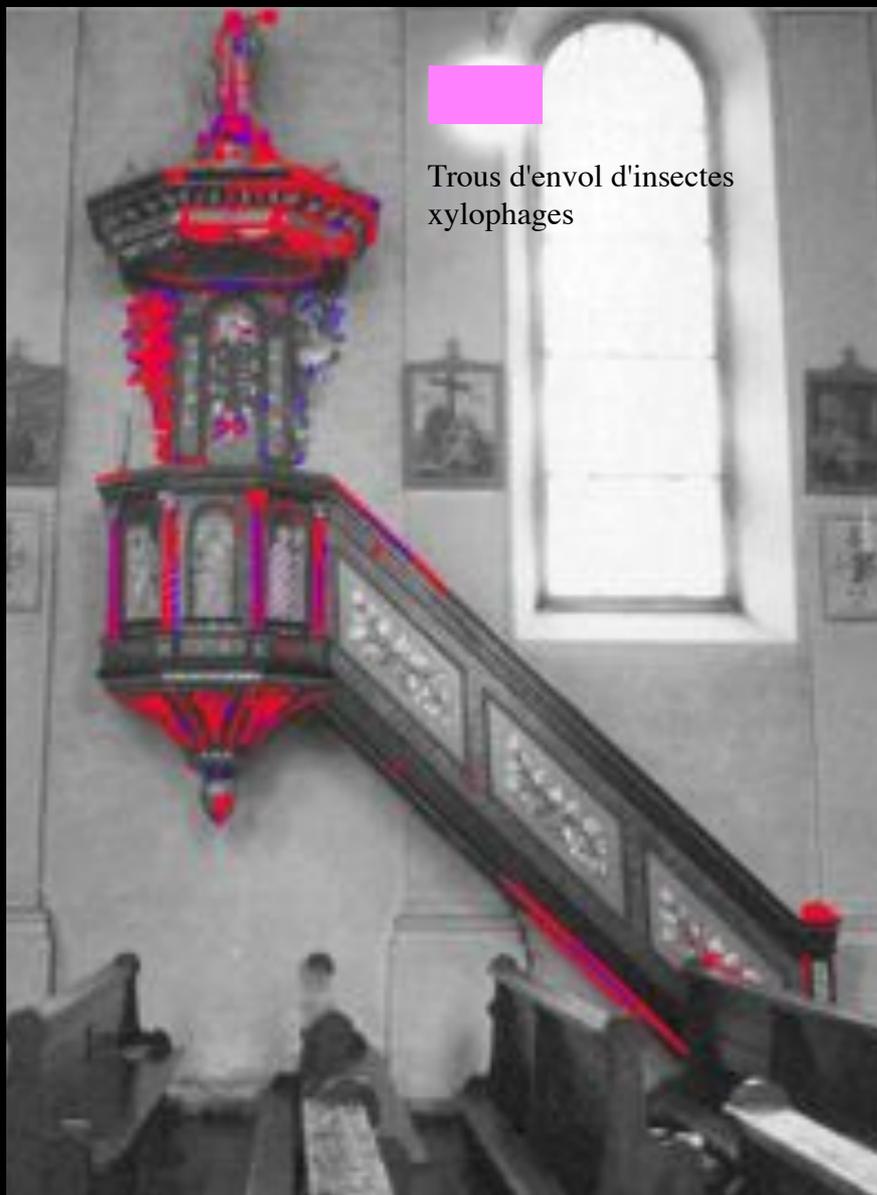
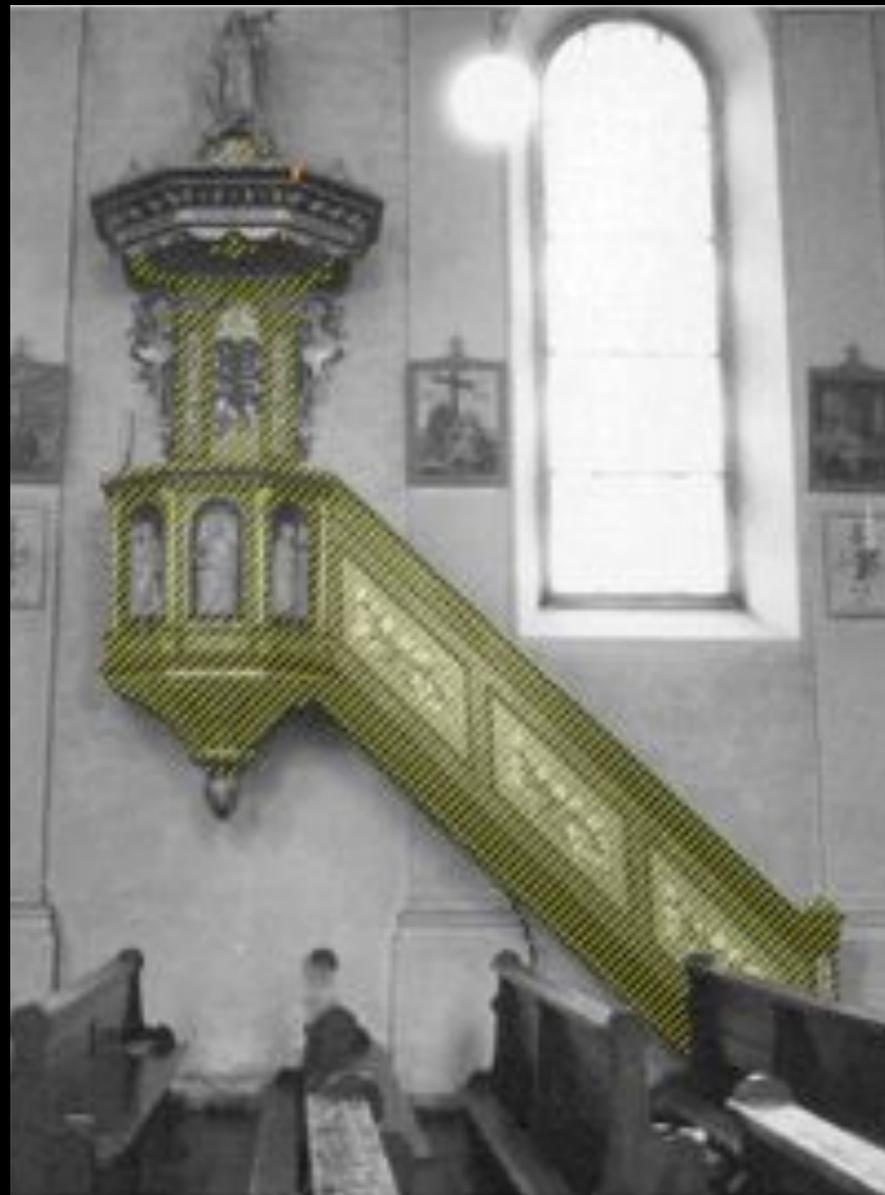
Constat de l'état de conservation

Décohésion des préparations, soulèvements, des couches picturales et des dorures, écaillages, pertes de matières

Nombreux trous d'envols d'insectes xylophages localisés sur les sculptures de St Jean et de St Luc

- fissures, soulèvements, écailles de couches et pellicules picturales pertes d'éléments dorés rapportés sur la cuve
- le vernis appliqué en 1938 ternit l'ensemble des zones qu'il couvre ; sa couleur sombre d'aspect brun jaunâtre ne permet plus d'apprécier les qualités d'exécution des décors peints et des dorures créés en 1861-63

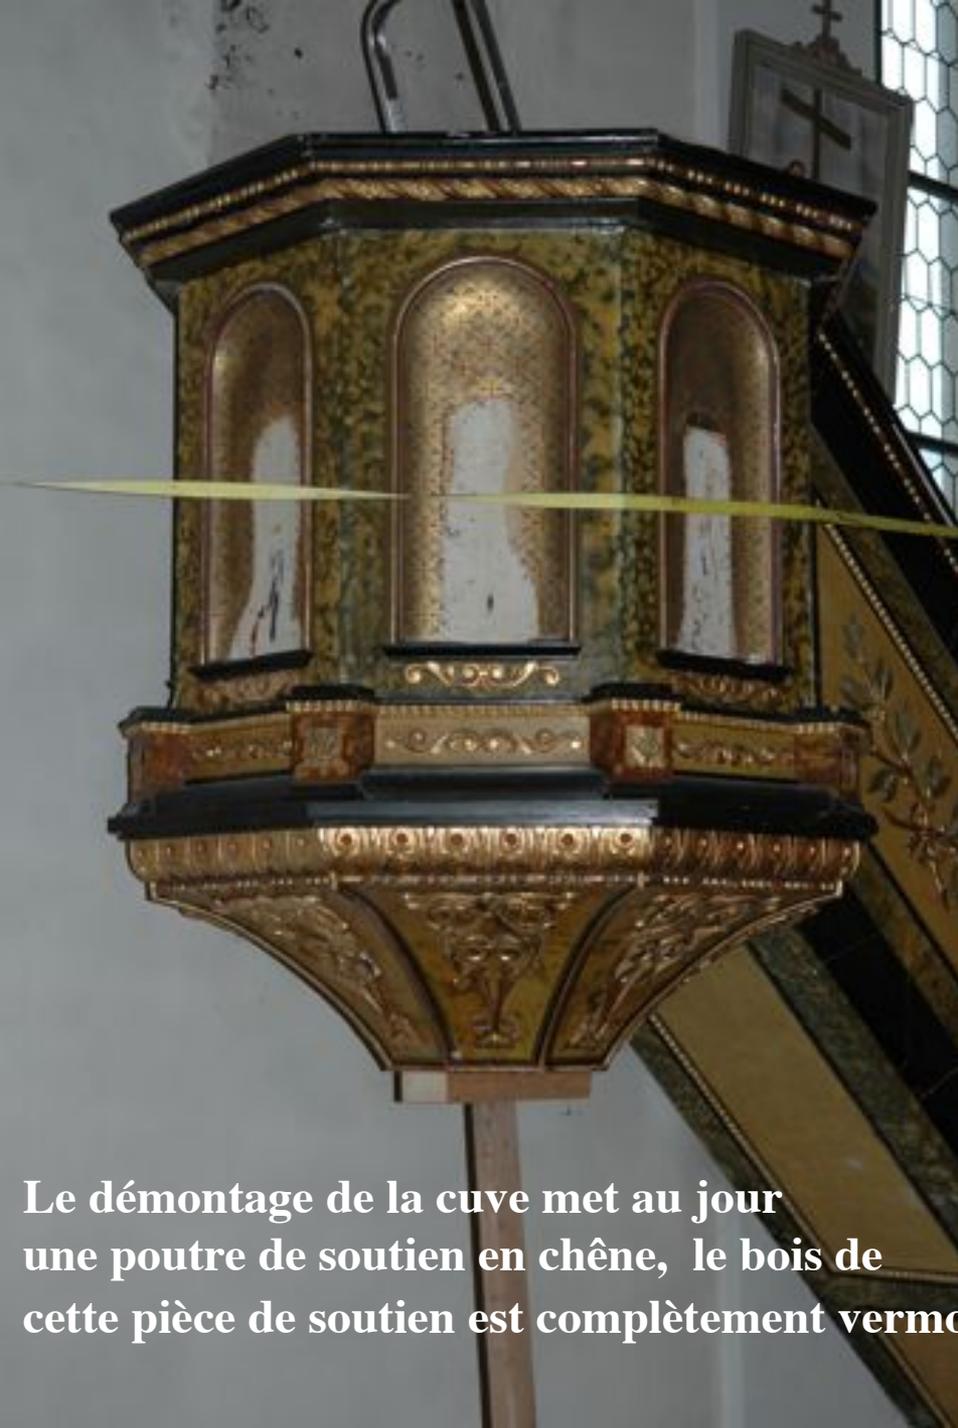
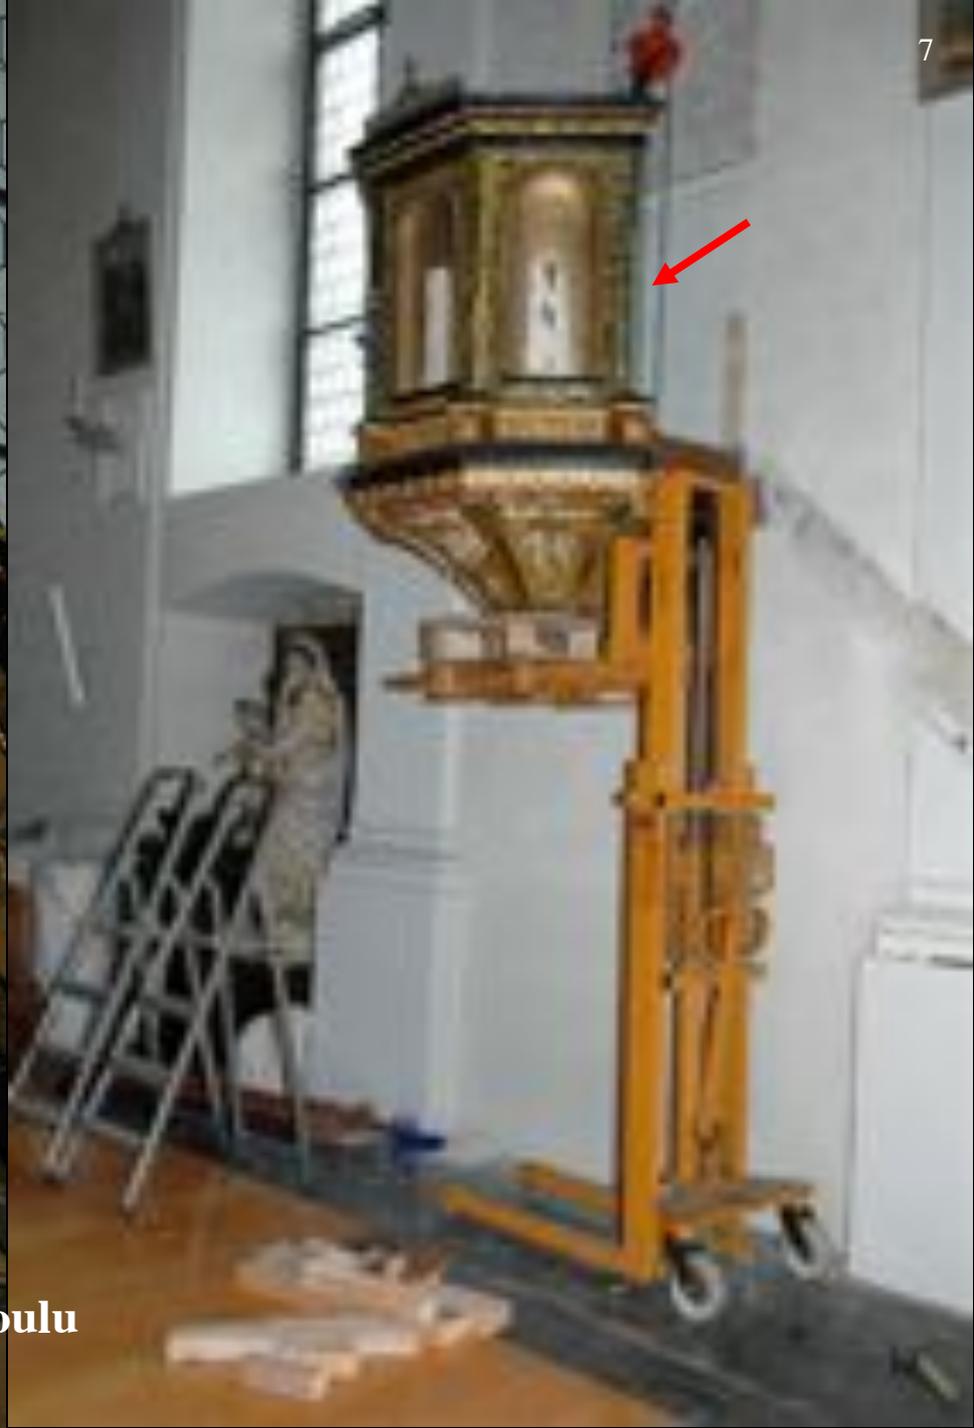
**Le démontage de la cuve met au jour
une poutre de soutien en chêne, le bois de
cette pièce de soutien est complètement vermoulu**

**Le bois, attaqué par des
insectes xylophages, présente
une importante décohésion,
pulvérulence, et les motifs
sculptés ne sont plus solidaires**

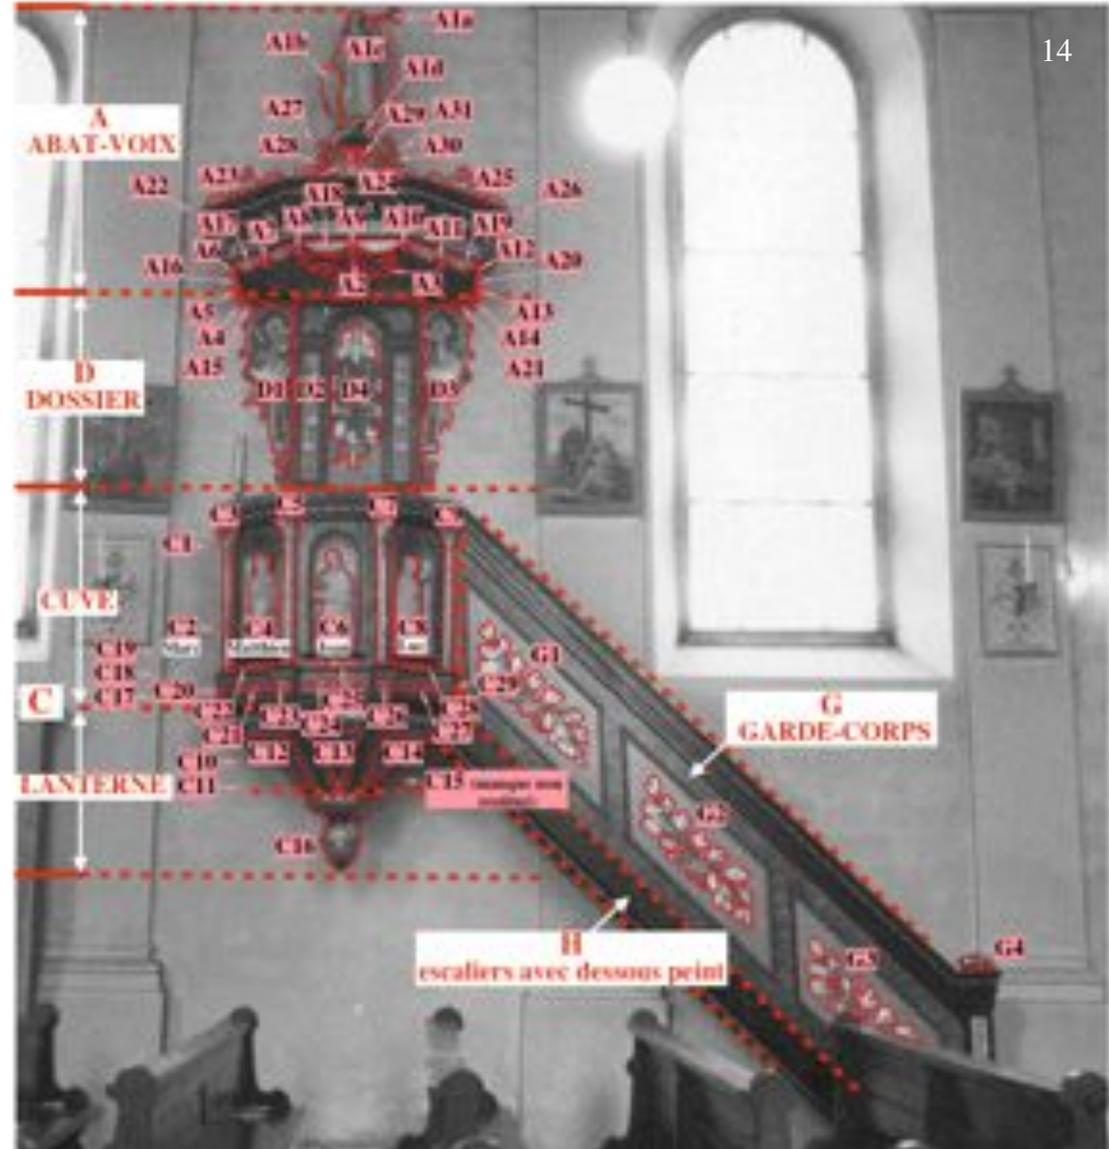
relevé

70 éléments rapportés
- démontés

3 éléments supports déposés
- C Cuve et Lanterne
- G Garde-corps
- H escaliers avec dessous peint

- 73 éléments rapportés démontés et déposés, conservés et restaurés in situ, puis remis en place en décembre 2007, et mars 2008.
- l'élément A a été conservé et restauré in situ, fin des travaux le 13 mars 2008.

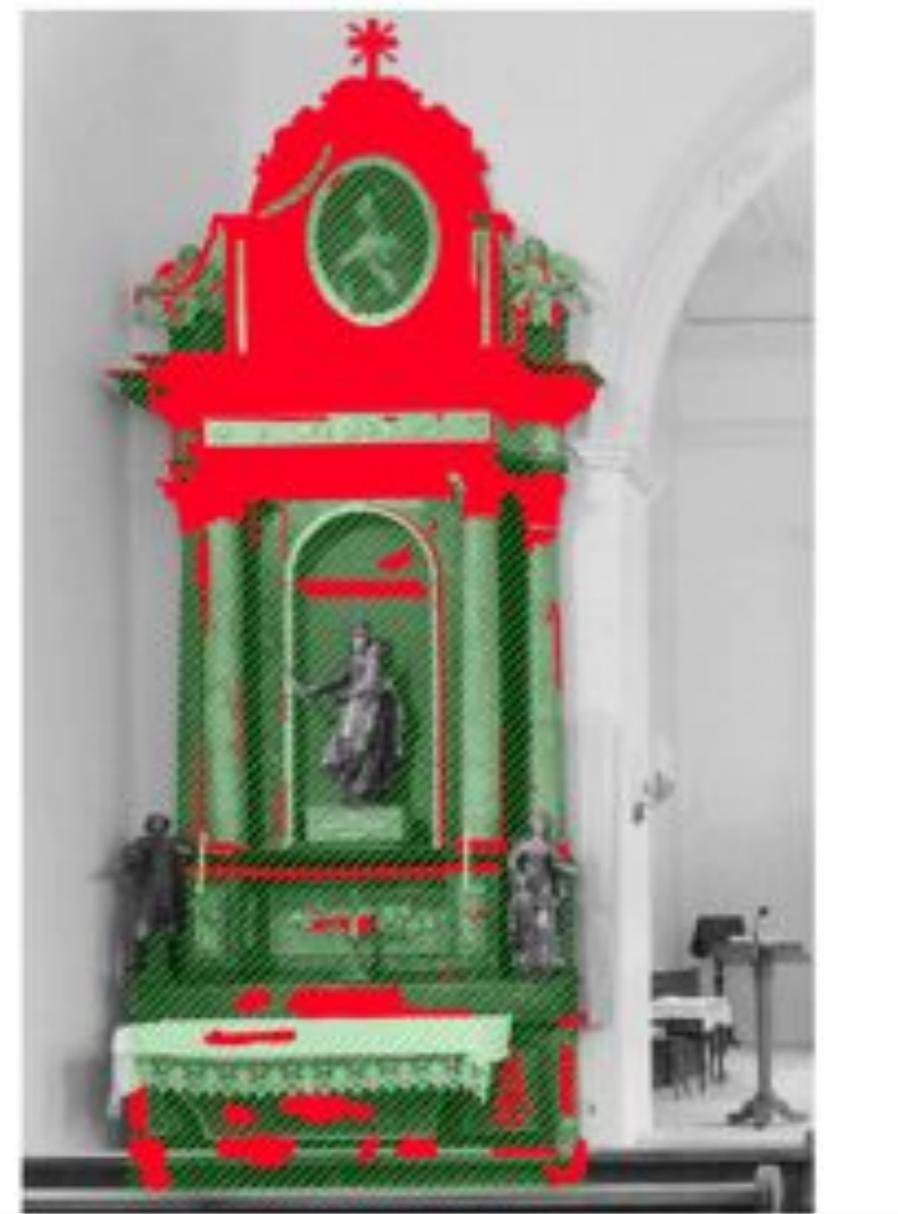
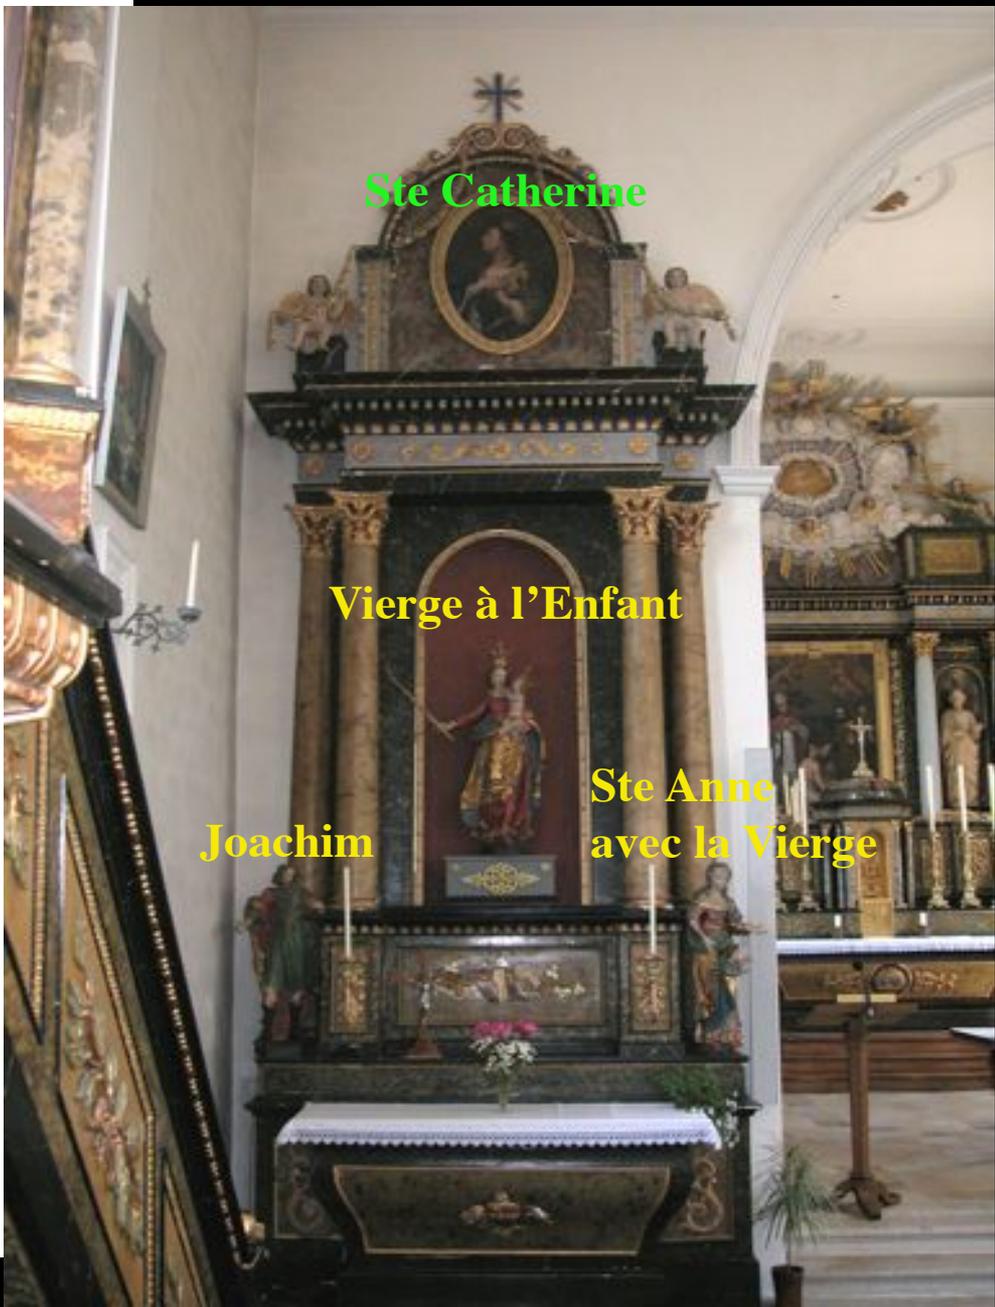
LOCALISATION DES ZONES D'ALTÉRATIONS NÉCESSITANT DES INTERVENTIONS

Altérations nécessitant des travaux d'urgence A

Altérations nécessitant des travaux d'urgence B

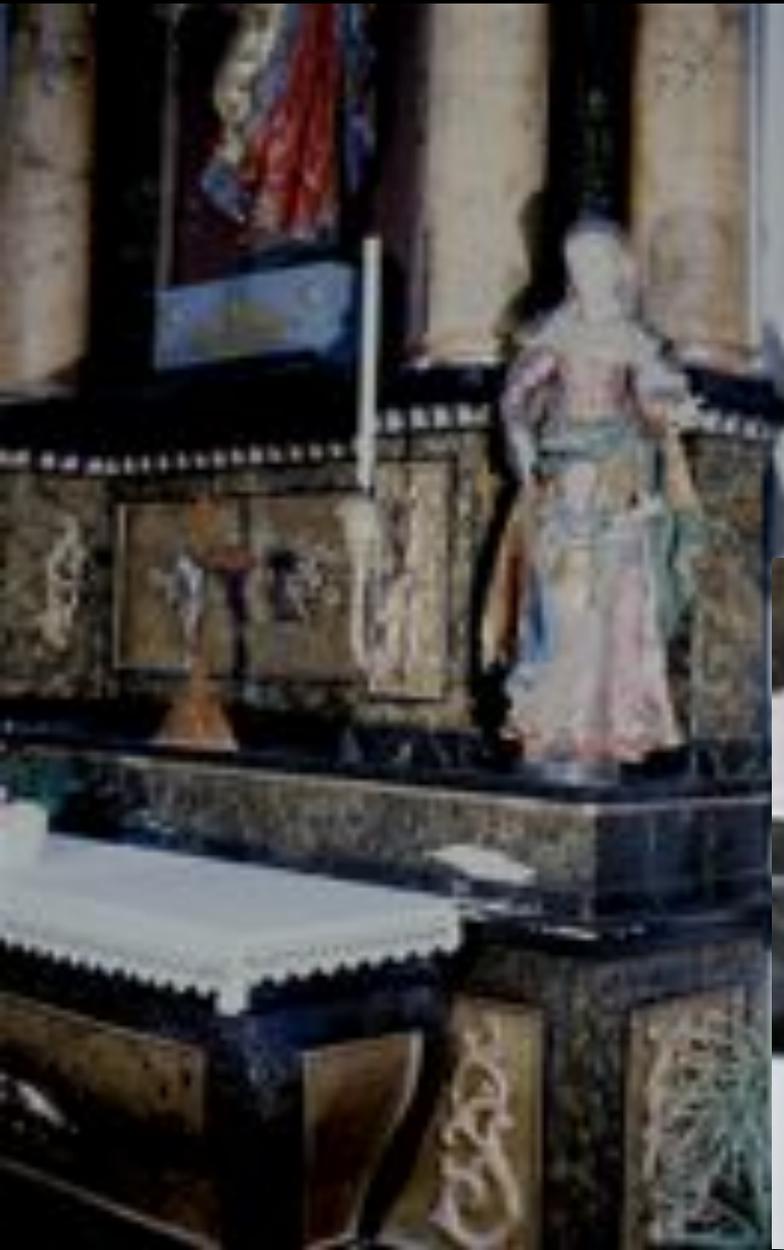
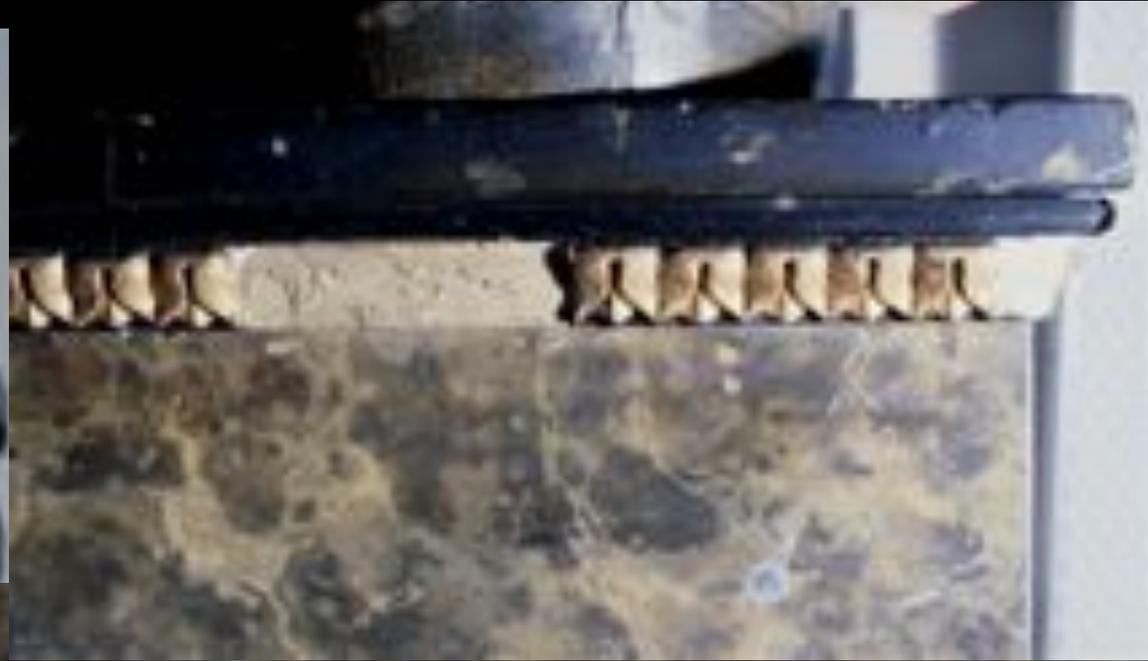
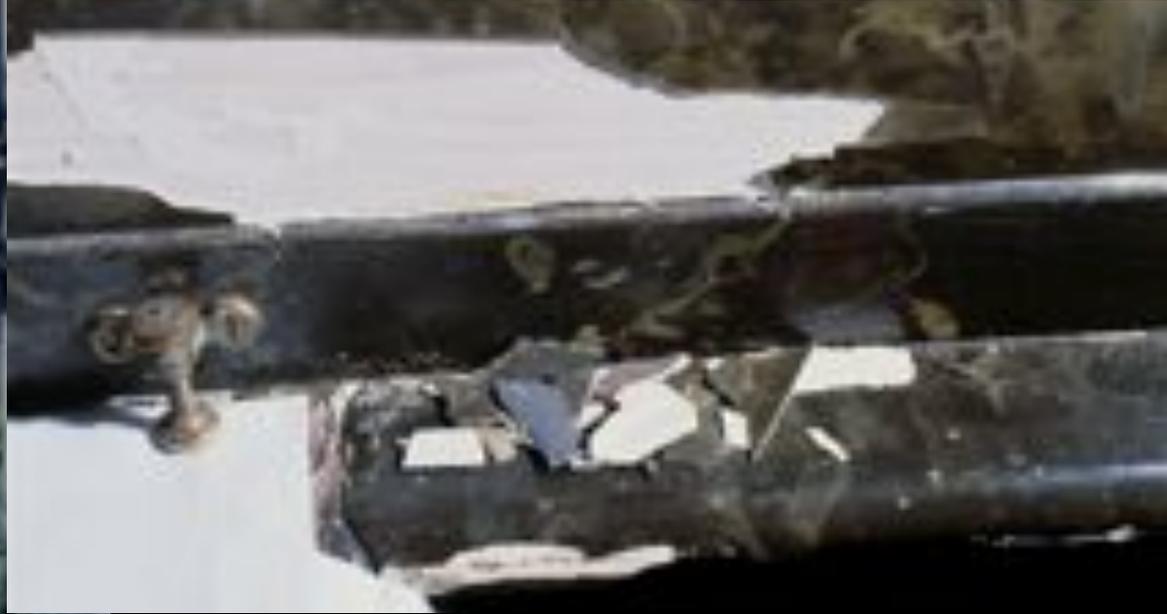
- soulèvements, écaillages, pertes de couches picturales
- manques, lacunes de motifs

De simples cales libres, mal fixées maintiennent les chapiteaux et les colonnes

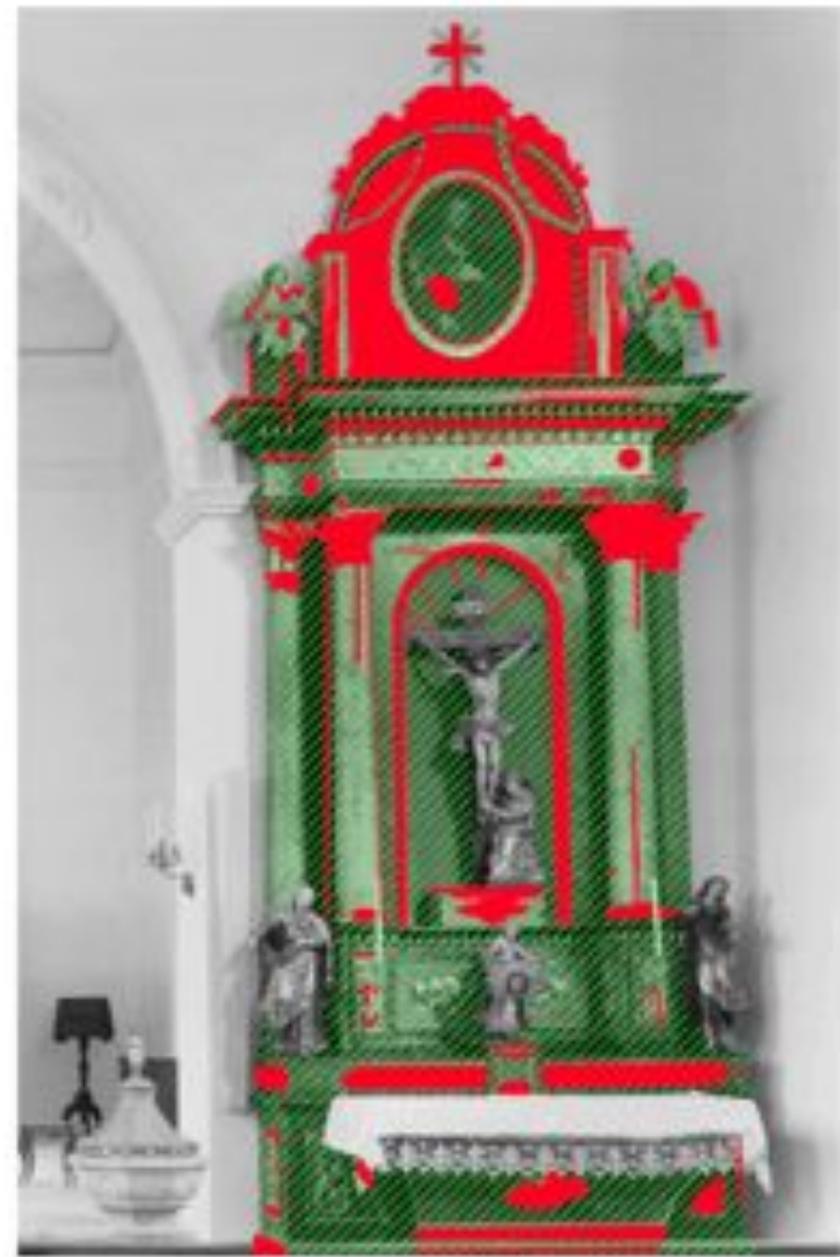
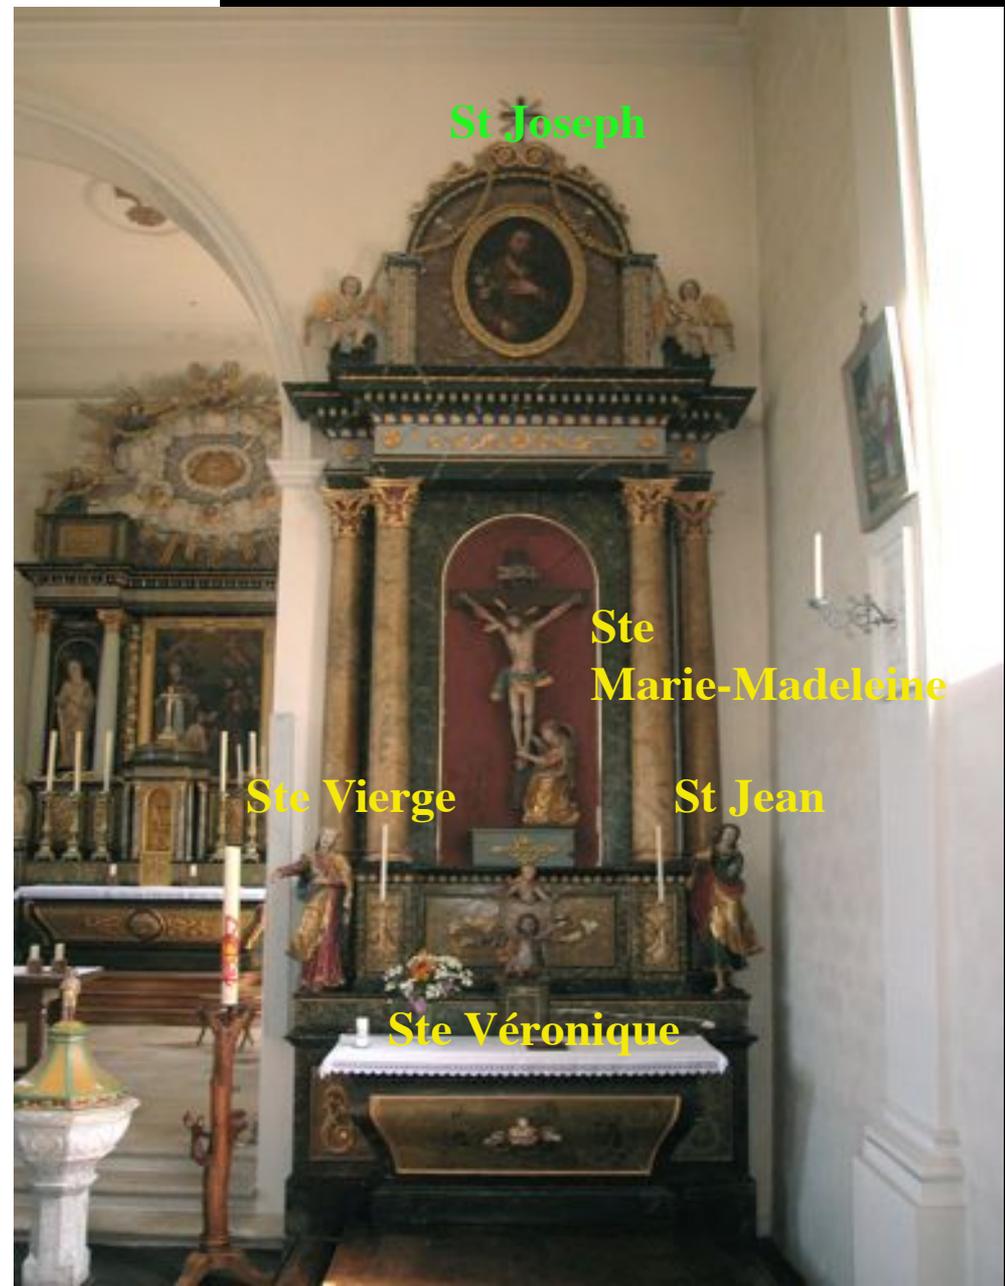
LOCALISATION DES ZONES D'ALTÉRATIONS NÉCESSITANT DES INTERVENTIONS

Altérations nécessitant des travaux d'urgence A

Altérations nécessitant des travaux d'urgence B

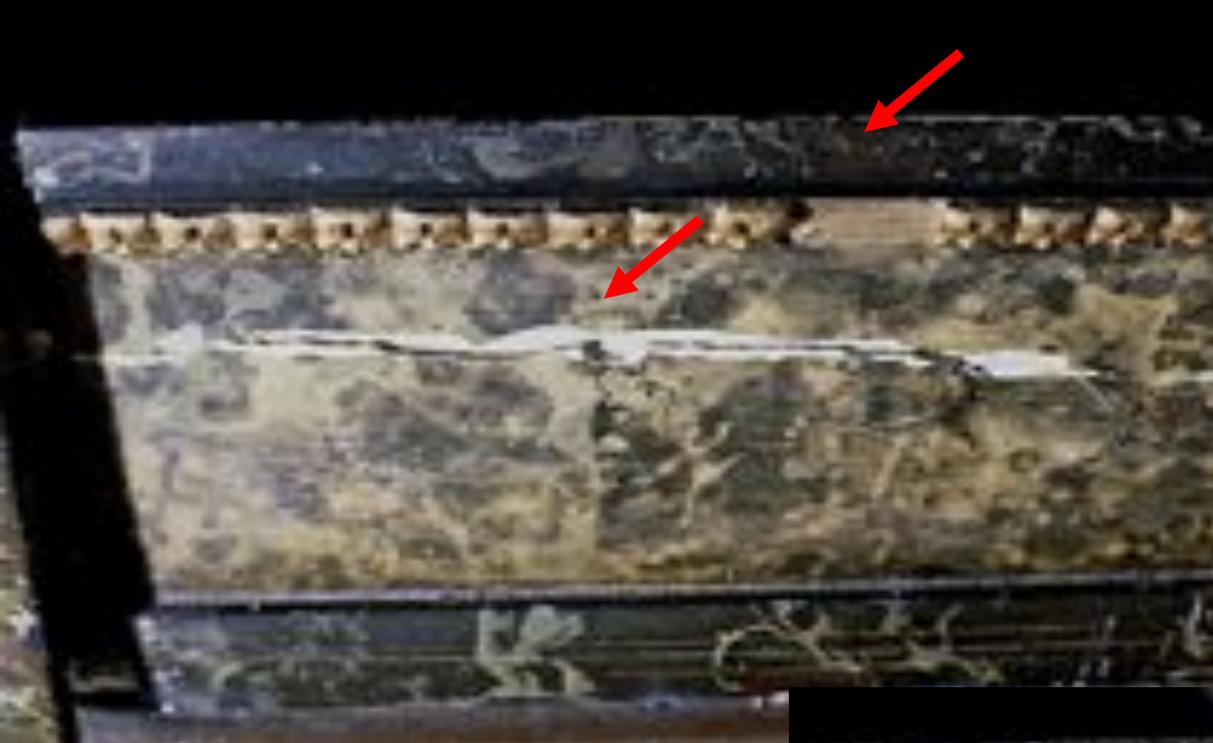
Altération du vernis copal
appliqué par Stragiotti en 1938

Décohésion, pulvérisation de la
Préparation :
- fissures
- pertes d'adhérence et de
matières picturales

Manque, lacune de motifs retouchée
à la bronzine

Soulèvements des couches de préparation
et picturales

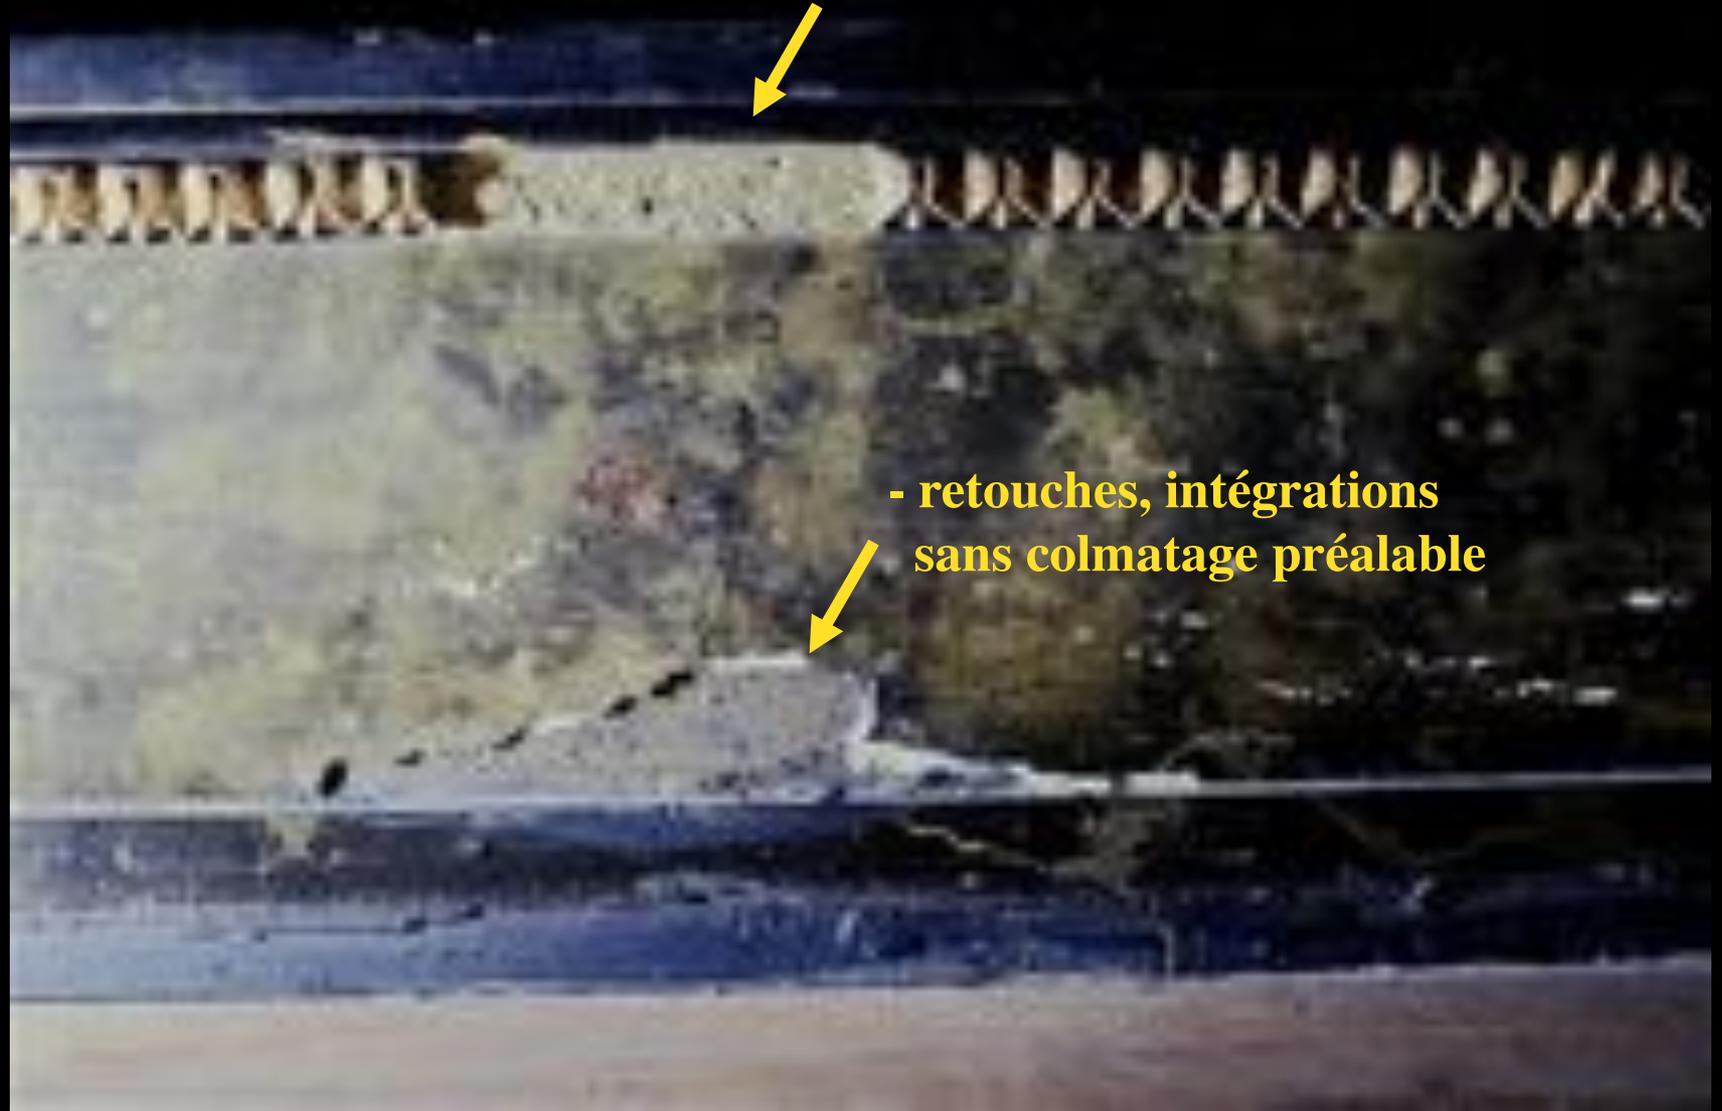
- pertes de motifs, manques
- retouches grossières à la bronzine liquide

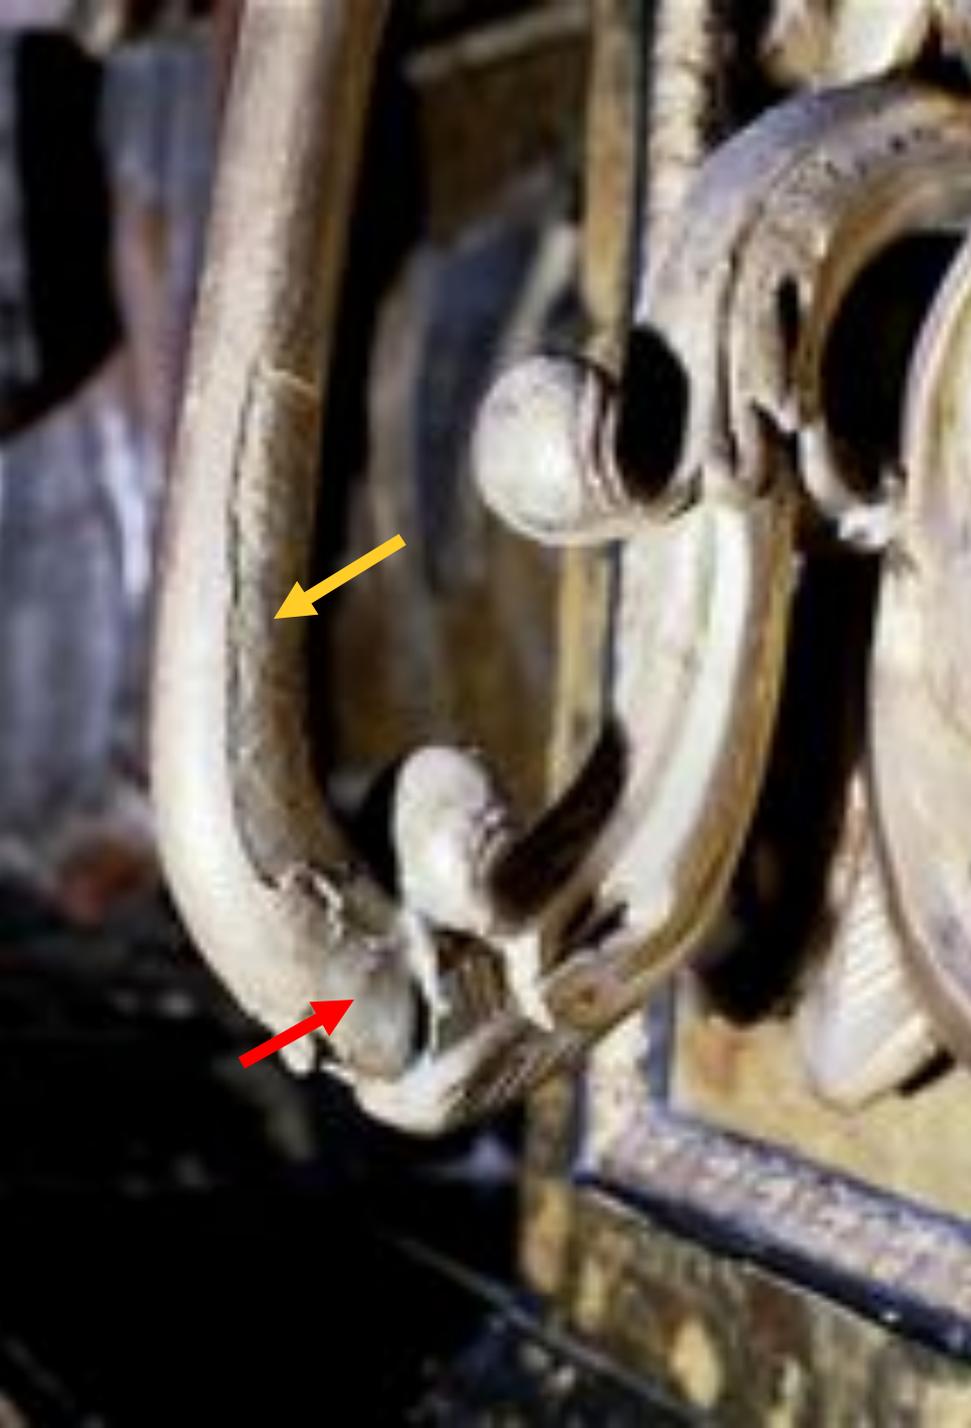
- retouches, intégrations sans colmatage préalable

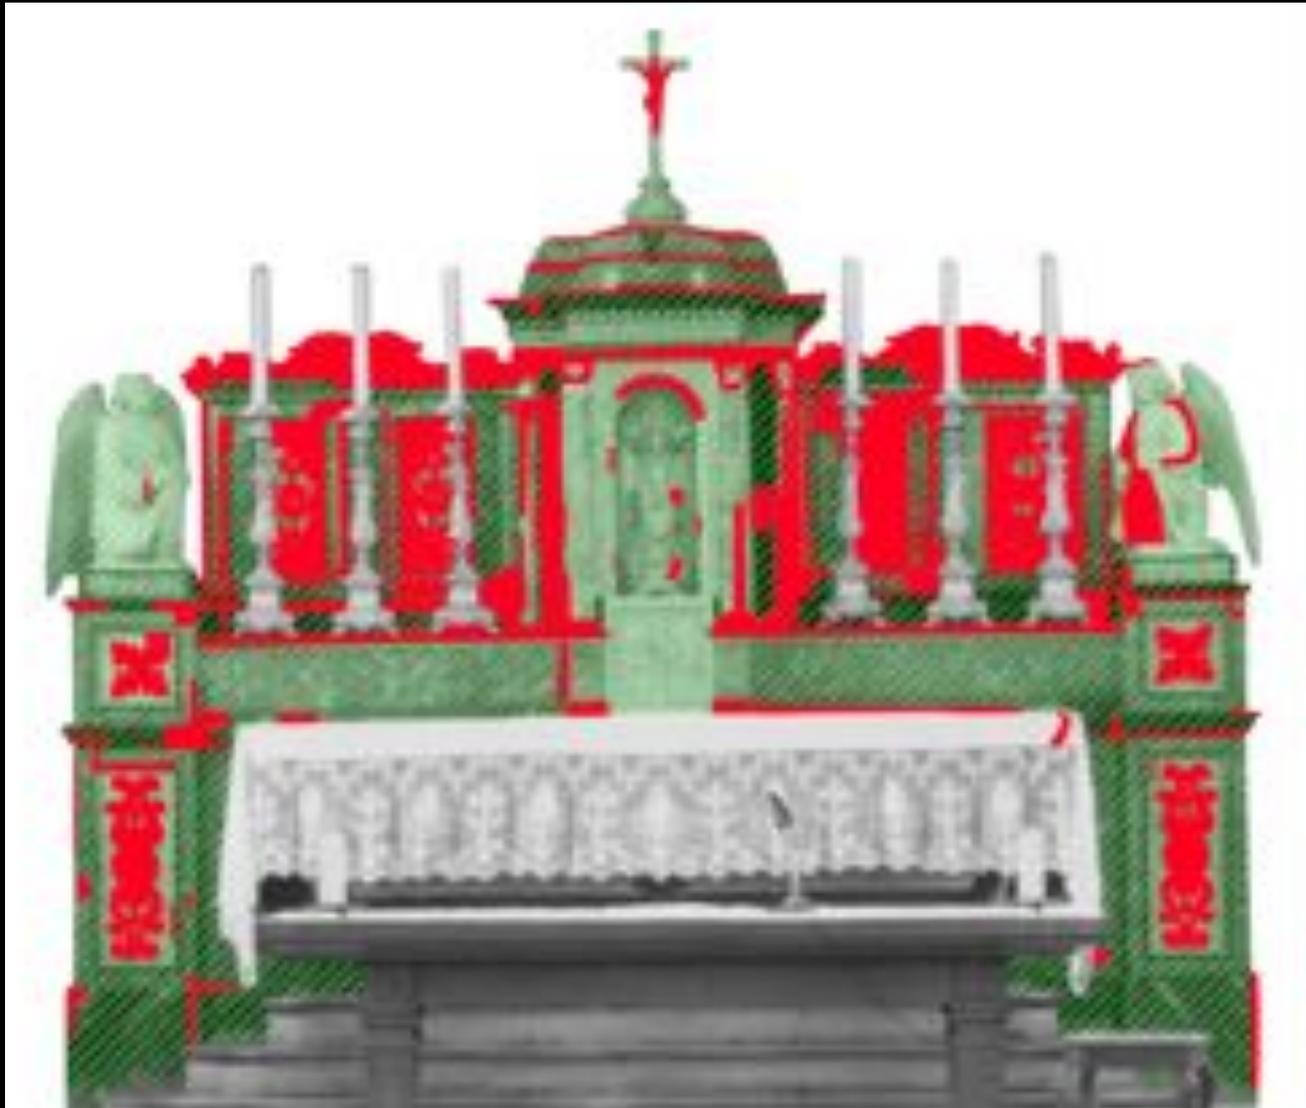
LOCALISATION DES ZONES D'ALTÉRATIONS NÉCESSITANT DES INTERVENTIONS

Altérations nécessitant des travaux d'urgence A

Altérations nécessitant des travaux d'urgence B

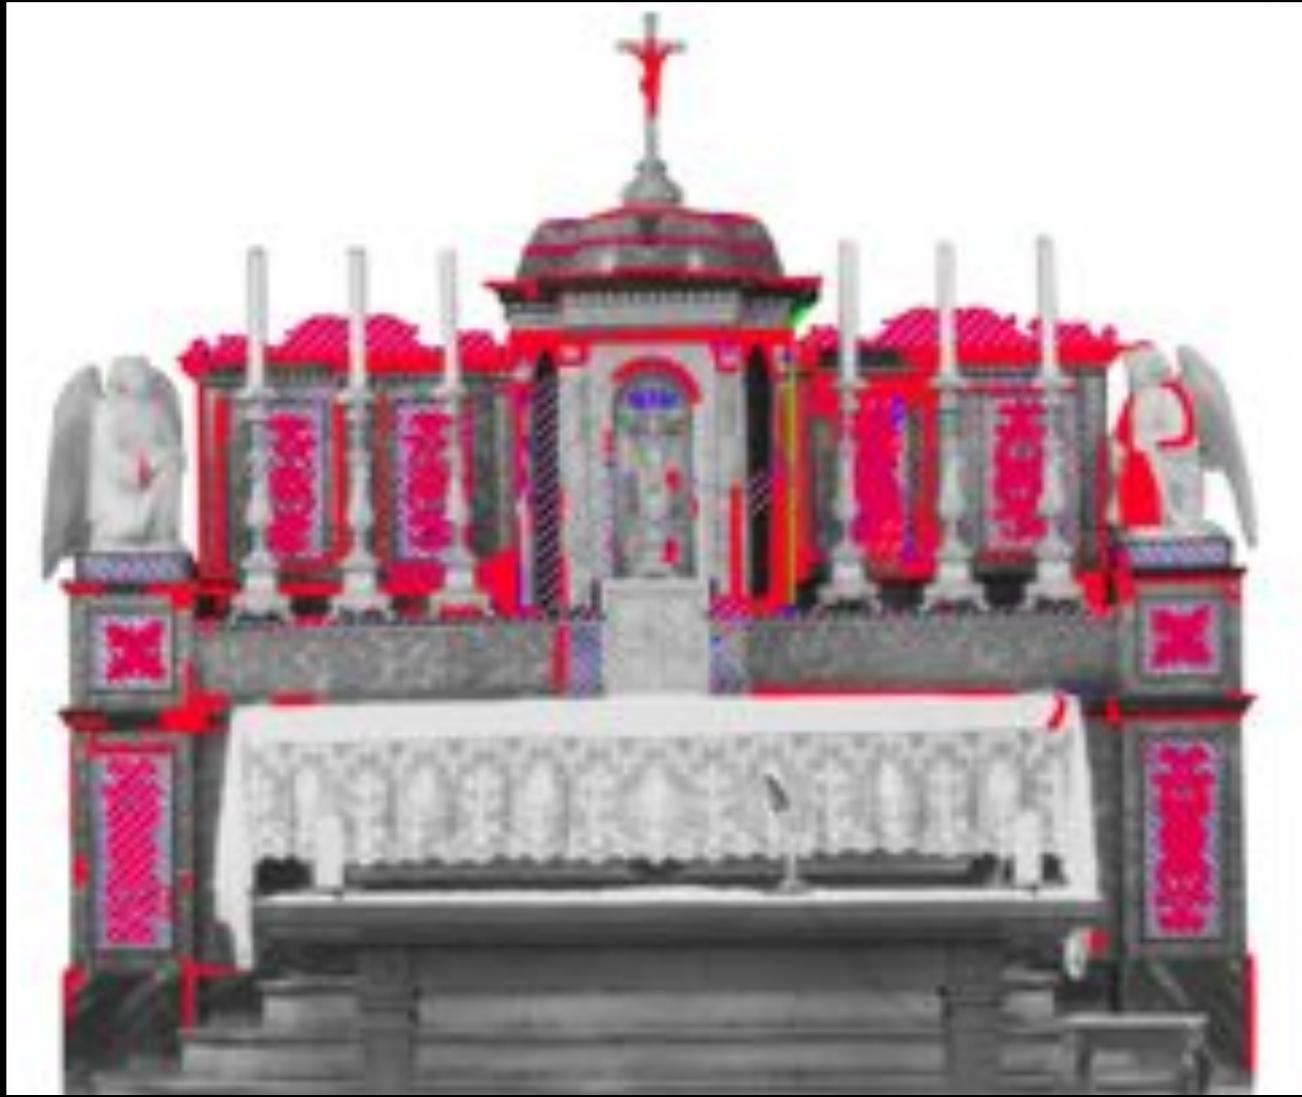
LOCALISATION DES TYPES D'ALTÉRATIONS

Décohésion, pulvérulence, soulèvements, écaillages, pertes de matières - dorures, décors peints

Trous d'envol d'insectes xylophages

Lacunes

Zones lacunaires

Moisissures
