COURCHAPOIX
communauté ecclésiastique

ÉGLISE SAINT IMIER
chaire, autels latéraux nord et sud
maître-autel, autel antérieur

Mobilier liturgique, constat 2003

travaux effectués sur la chaire
conservation-restauration 2007-08

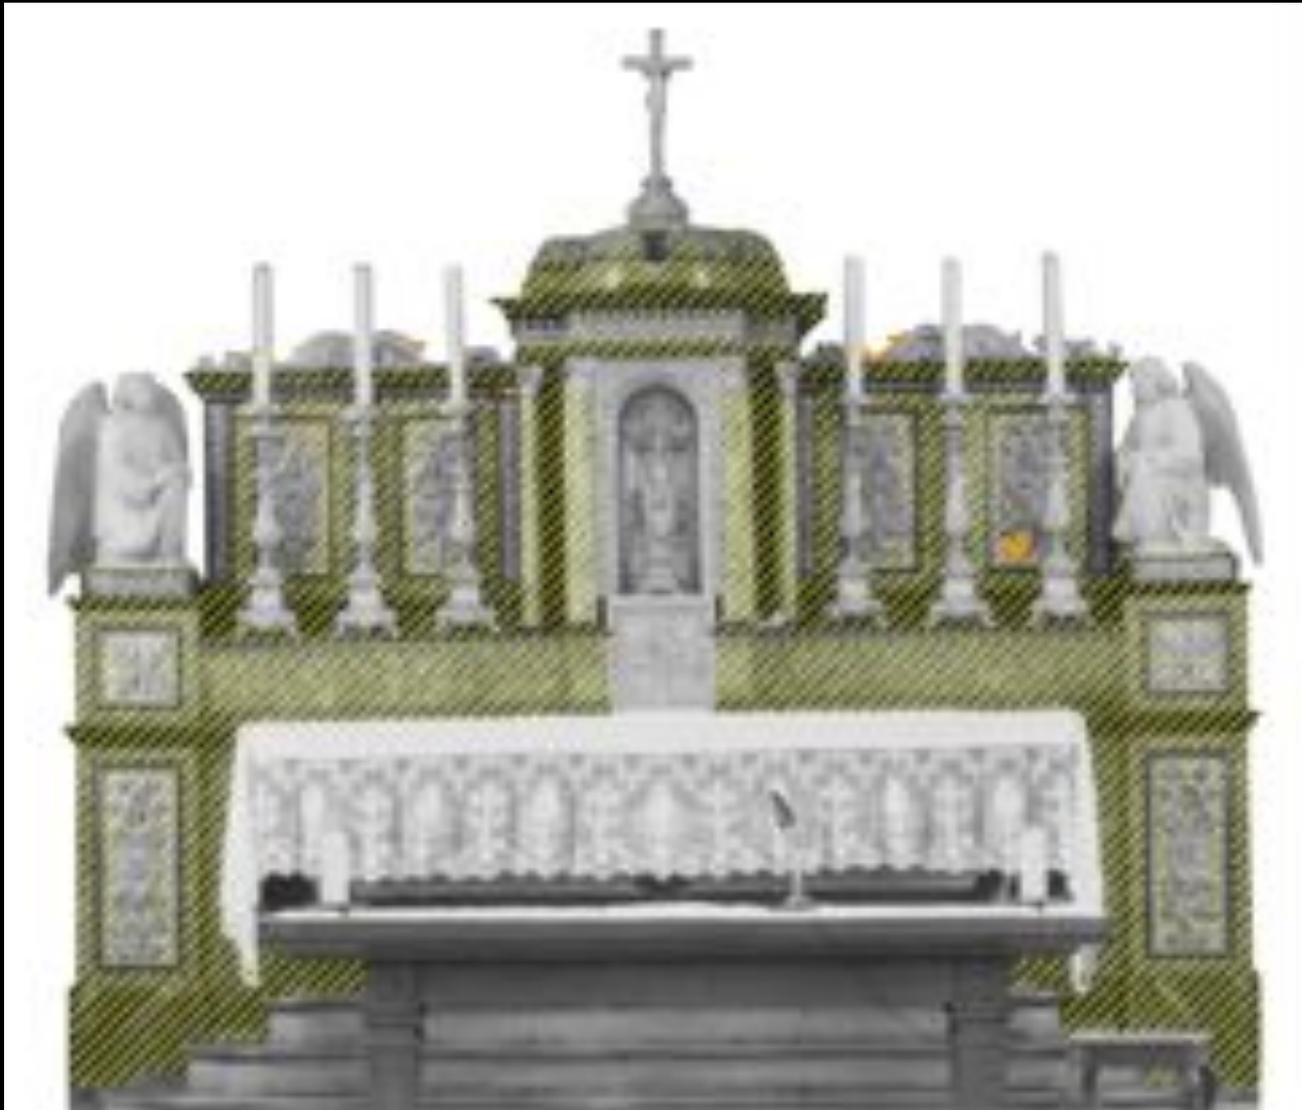
LOCALISATION DES ZONES VERNIES (1938, COPAL), ET DES ÉLÉMENTS DISPARUS

Manques, éléments disparus

Vernis copal appliqué en 1938 (Stragiotti)

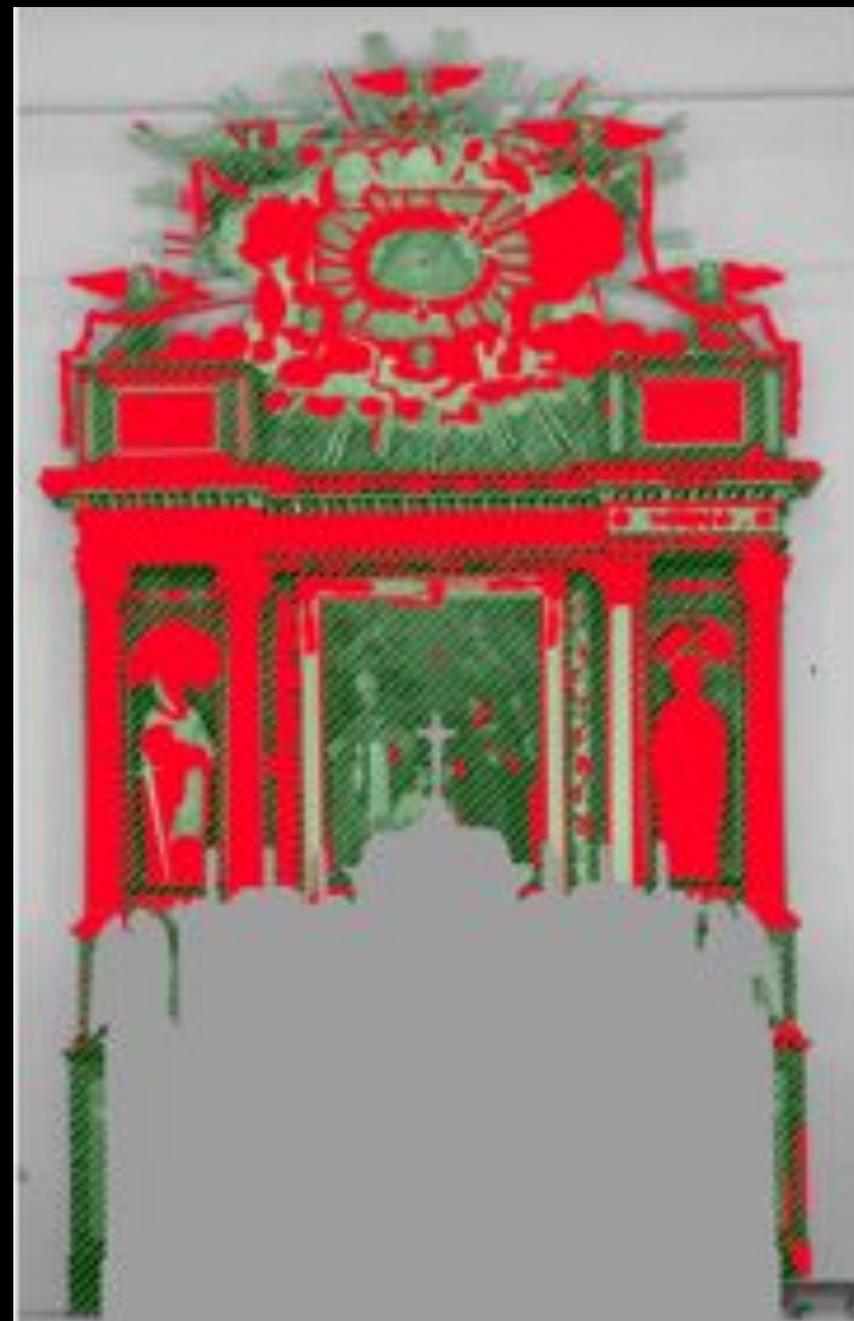
LOCALISATION DES ZONES D'ALTÉRATIONS NÉCESSITANT DES INTERVENTIONS

Altérations nécessitant des travaux d'urgence A

Altérations nécessitant des travaux d'urgence B

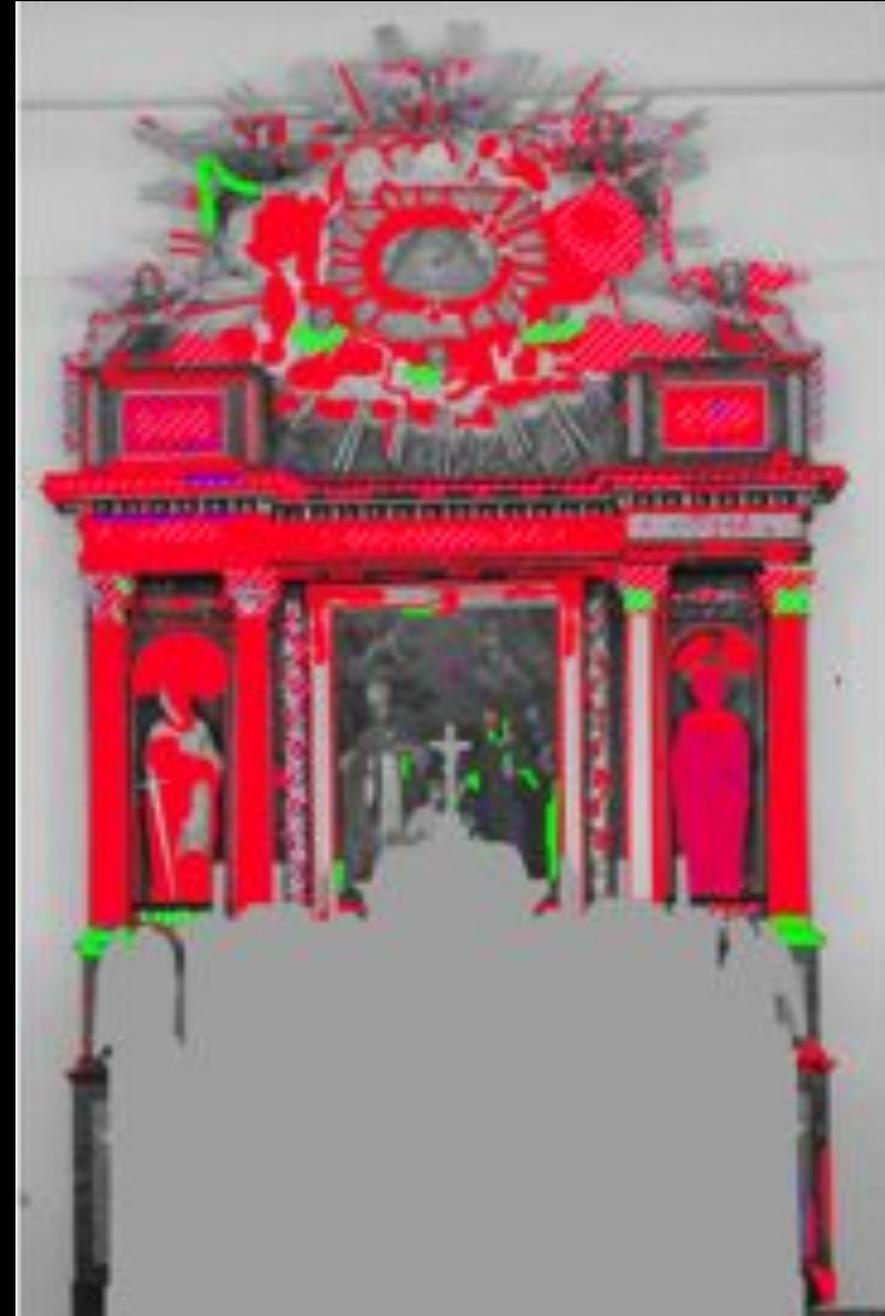
LOCALISATION DES TYPES D'ALTÉRATIONS

Décohésion, pulvéulence, soulèvements, écaillages,
pertes de matières
- dorures, décors peints

Lacunes

Zones lacunaires

Trous d'envol d'insectes xylophages

Moisissures, microorganismes

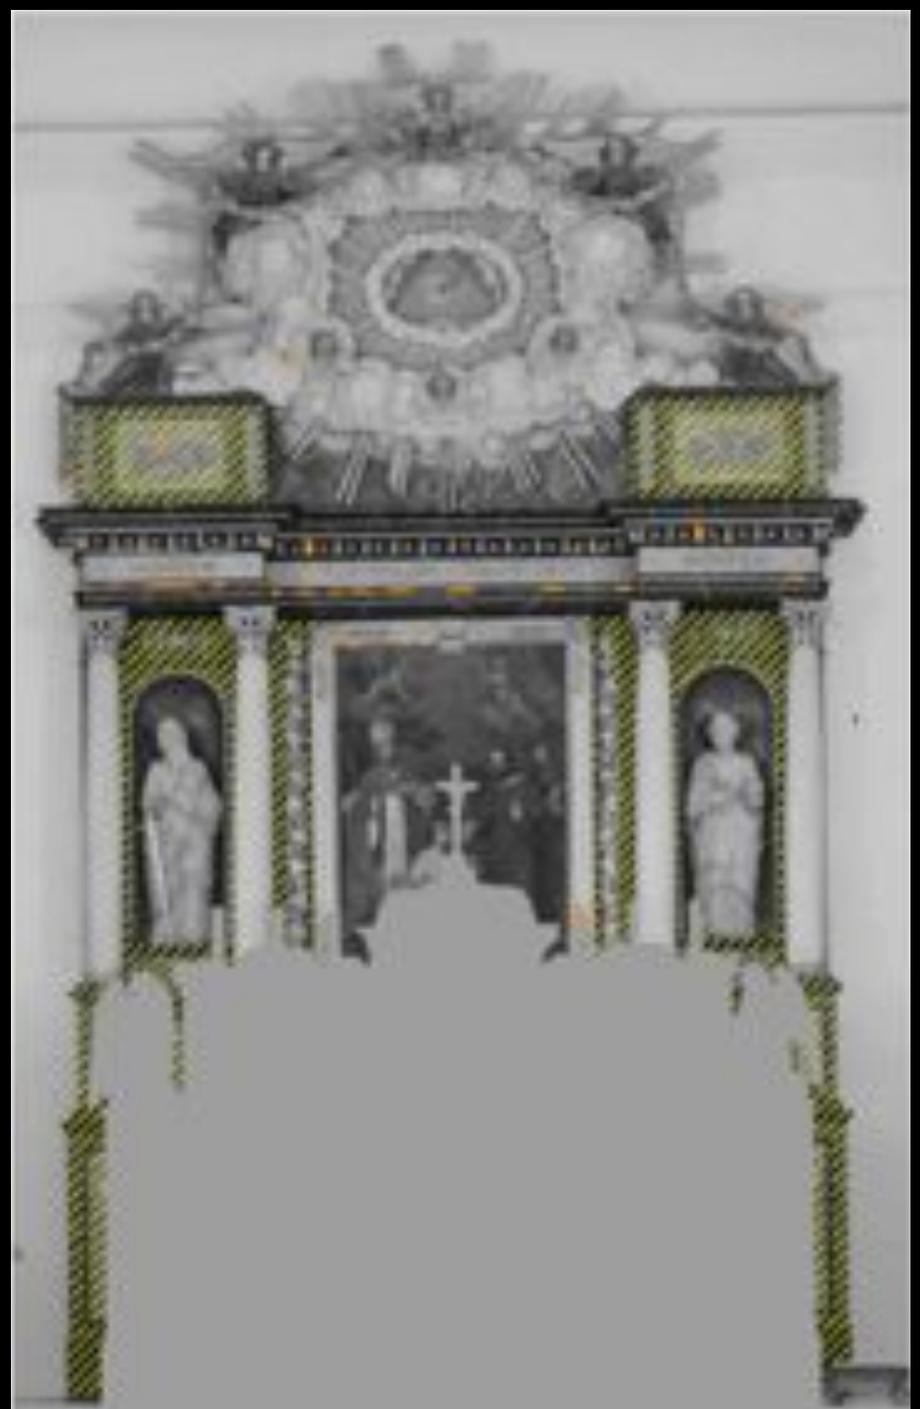
LOCALISATION DES ZONES VERNIES ET DES ÉLÉMENTS DISPARUS

Manques, éléments disparus

Vernis copal appliqué en 1938 (Stragiotti)

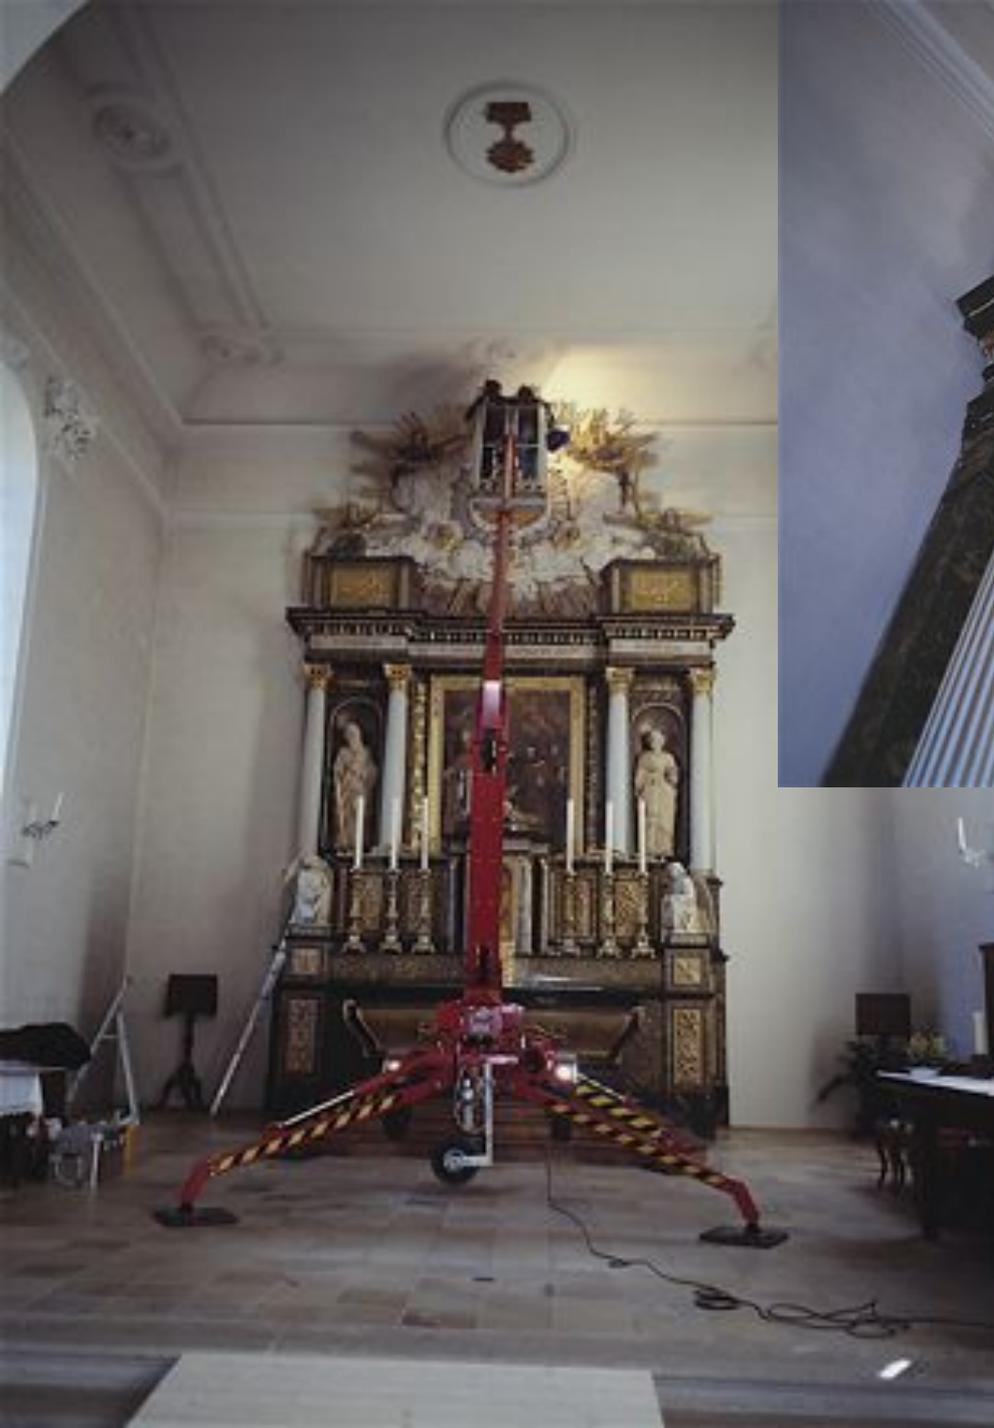
Trous d'envol d'insectes xylophages, les dépôts de sciure confirment l'activité d'insectes

- angelots, têtes d'angelots ailés
- guirlandes de roses portées par cinq anges
- nuages
- 4 chapiteaux
- volutes, rosace, frise avec grappes de raisins
- frises en bois sculpté
