La rénovation de l'école avance.

La première étape de la rénovation de l'école des Oeuches progresse. Encore quelques ajustements et les nouveaux locaux seront disponibles à la rentrée scolaire.

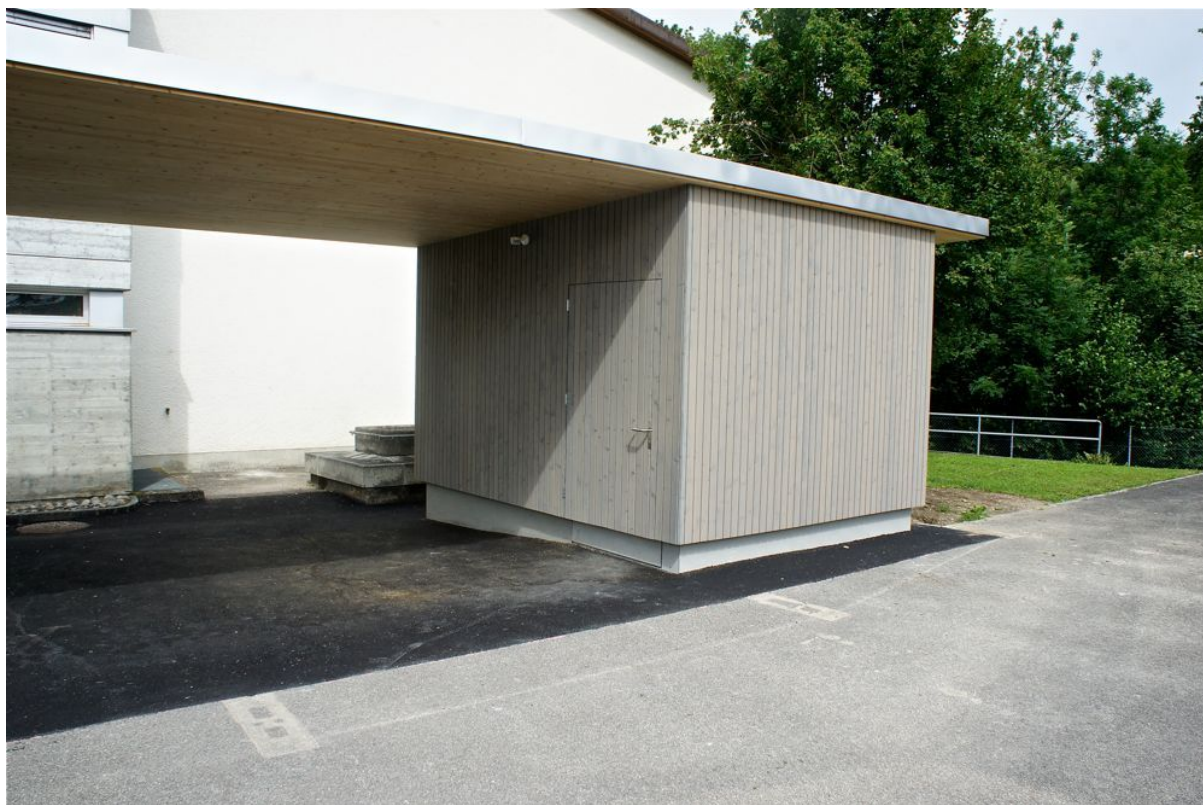
Préau Est

Lors de la construction, en 1982-83, le préau n'avait pas pu être construit. Il est là, avec un local de rangement pour les accessoires de jeux extérieurs.

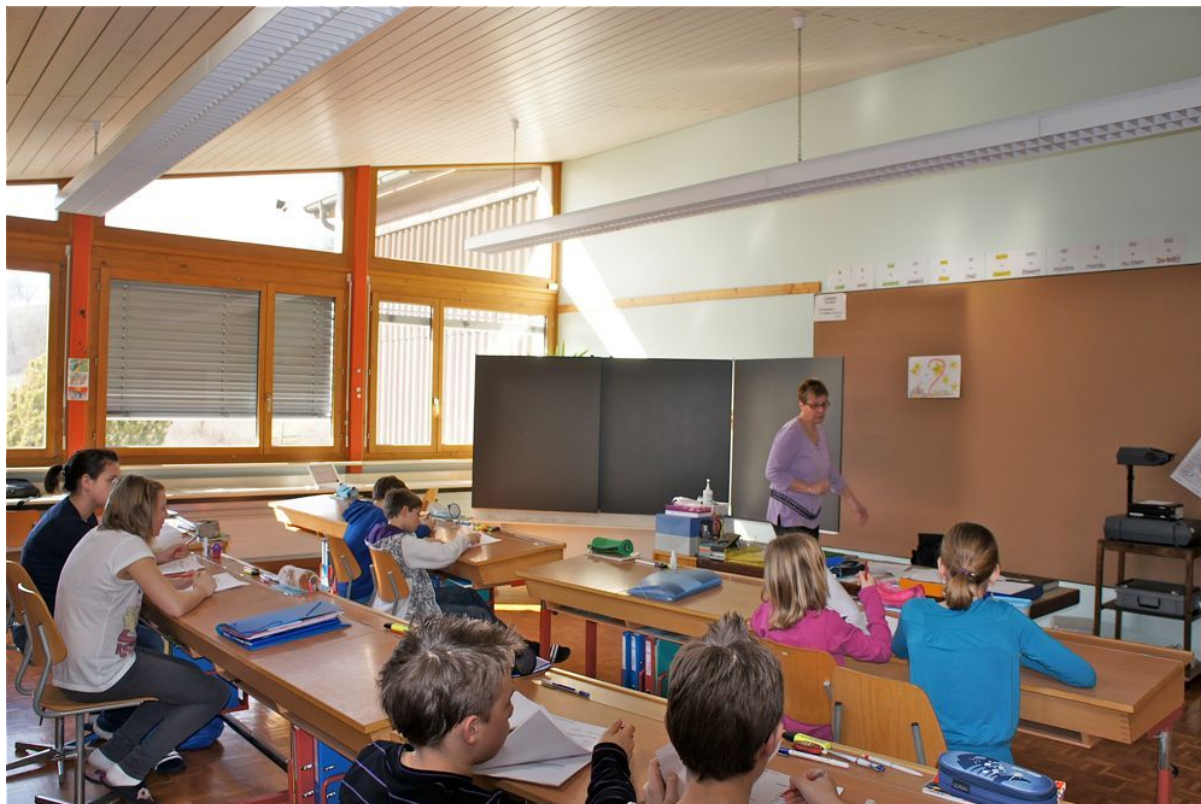
Isolation d'une classe

La classe de l'étage du haut a été isolée ce printemps

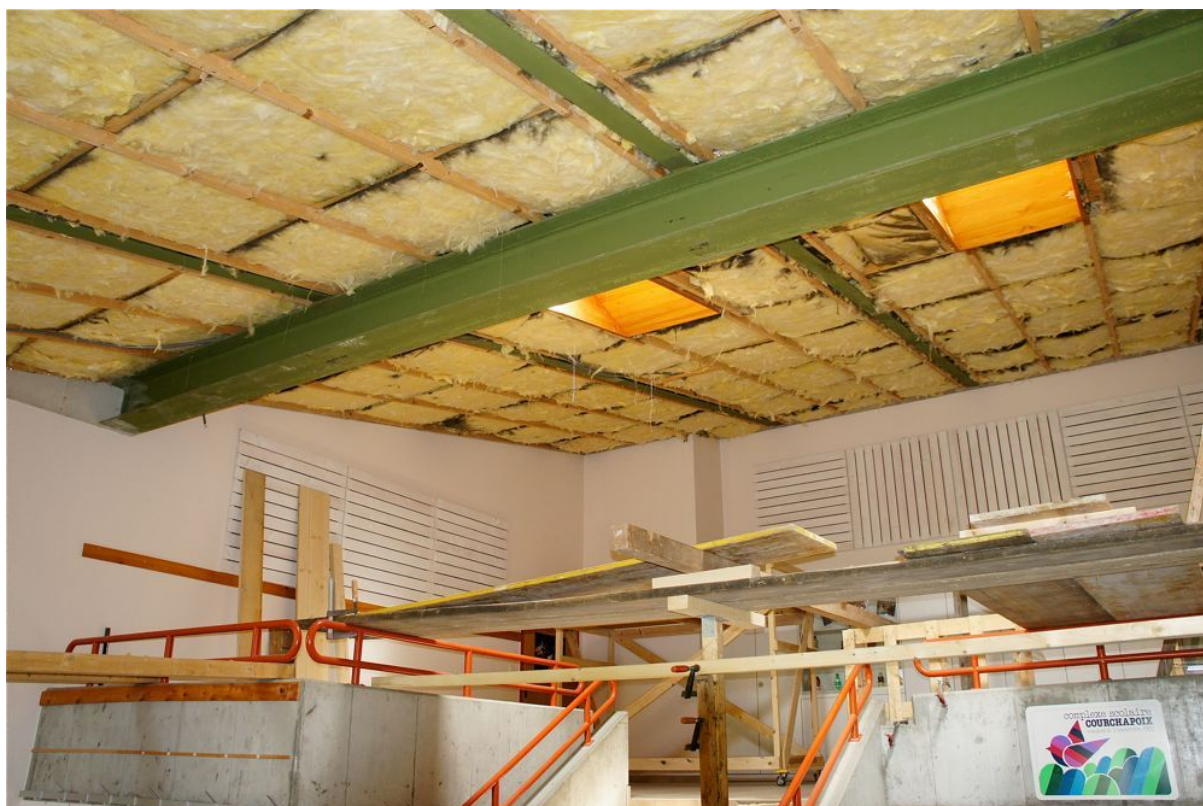
Isolation du hall d'entrée

Il est en cours et sera terminé pour la rentrée d'août. Des fissures dans les escaliers doivent être réparées.

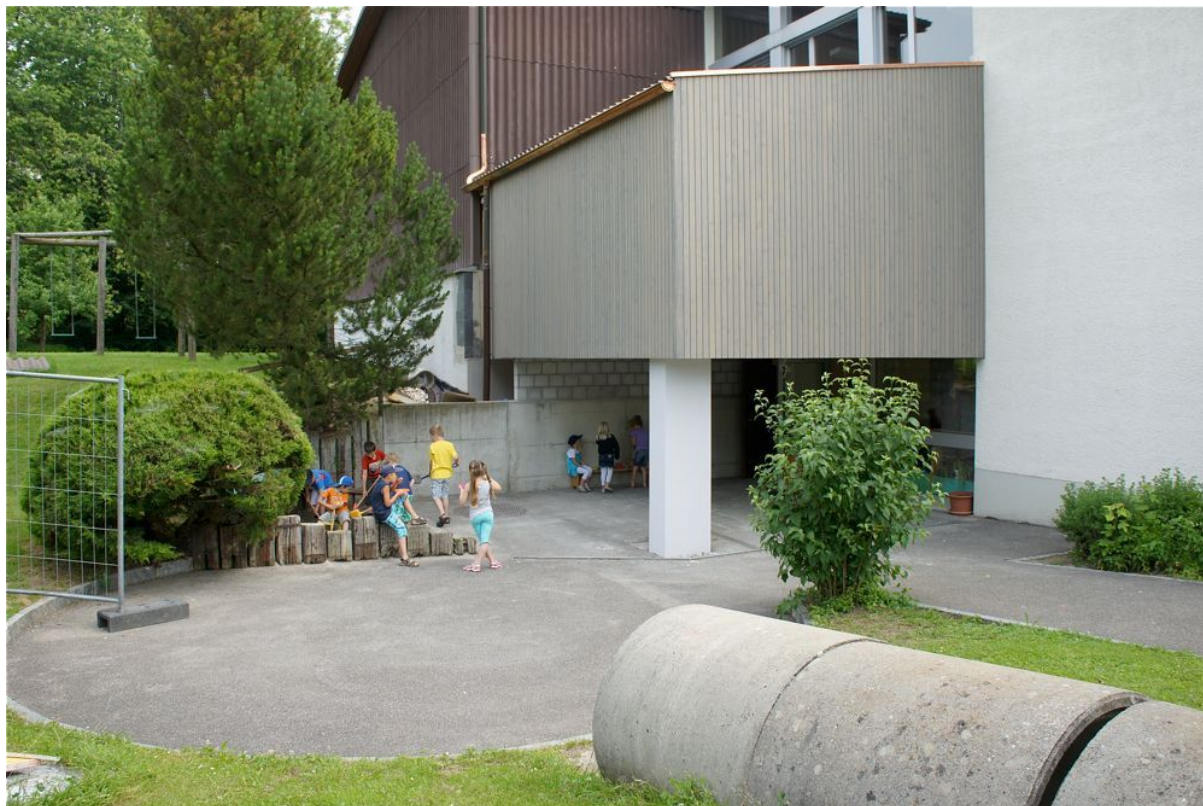
Agrandissement du local des engins

Il s'étend sur le préau de l'école enfantine. Le pilier de soutènement qui donnait des signes de faiblesse a été renforcé.

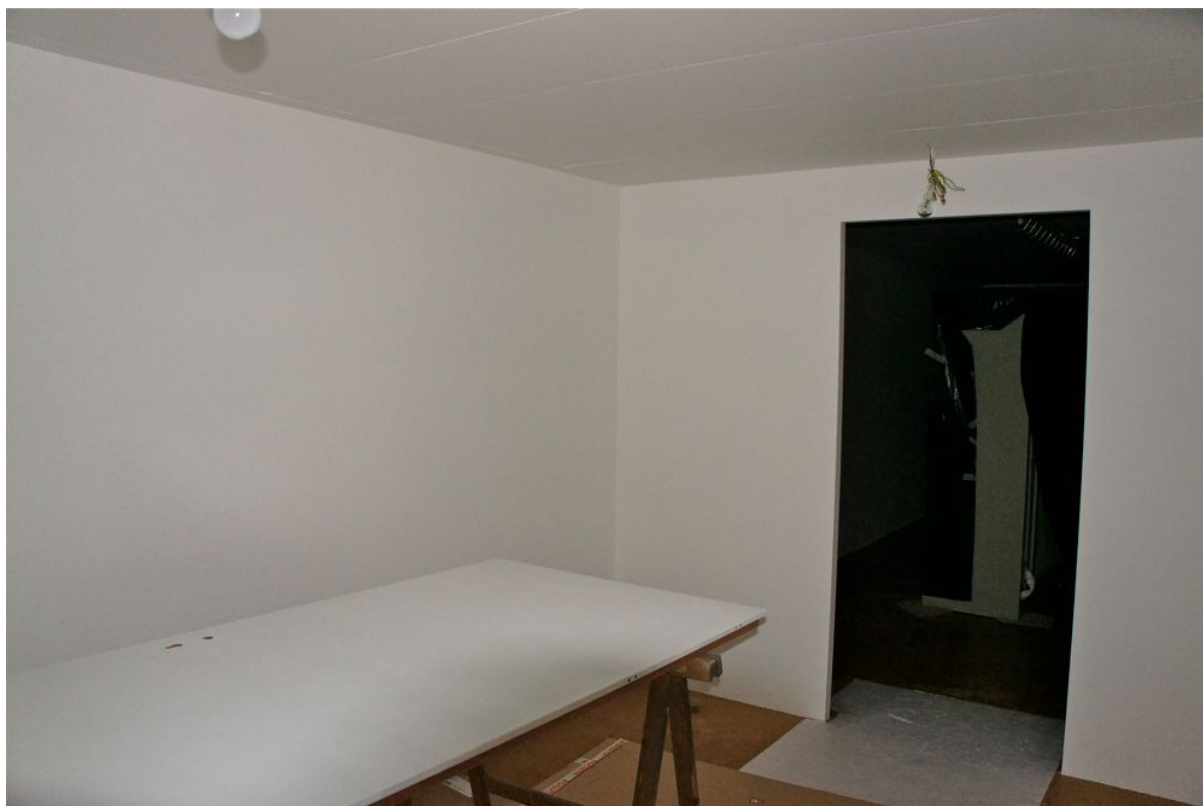
Arrière-cuisine

Un passage du hall à la scène, en passant par la cuisine a été aménagé.
L'agrandissement du local des engins a permis de réserver un espace comme arrière-cuisine. Cela facilitera le travail des cuisiniers lors de fêtes, ils étaient vraiment à l'étroit.
Des ustensiles stockés actuellement dans le vestiaire des arbitres seront plus facilement disponibles.

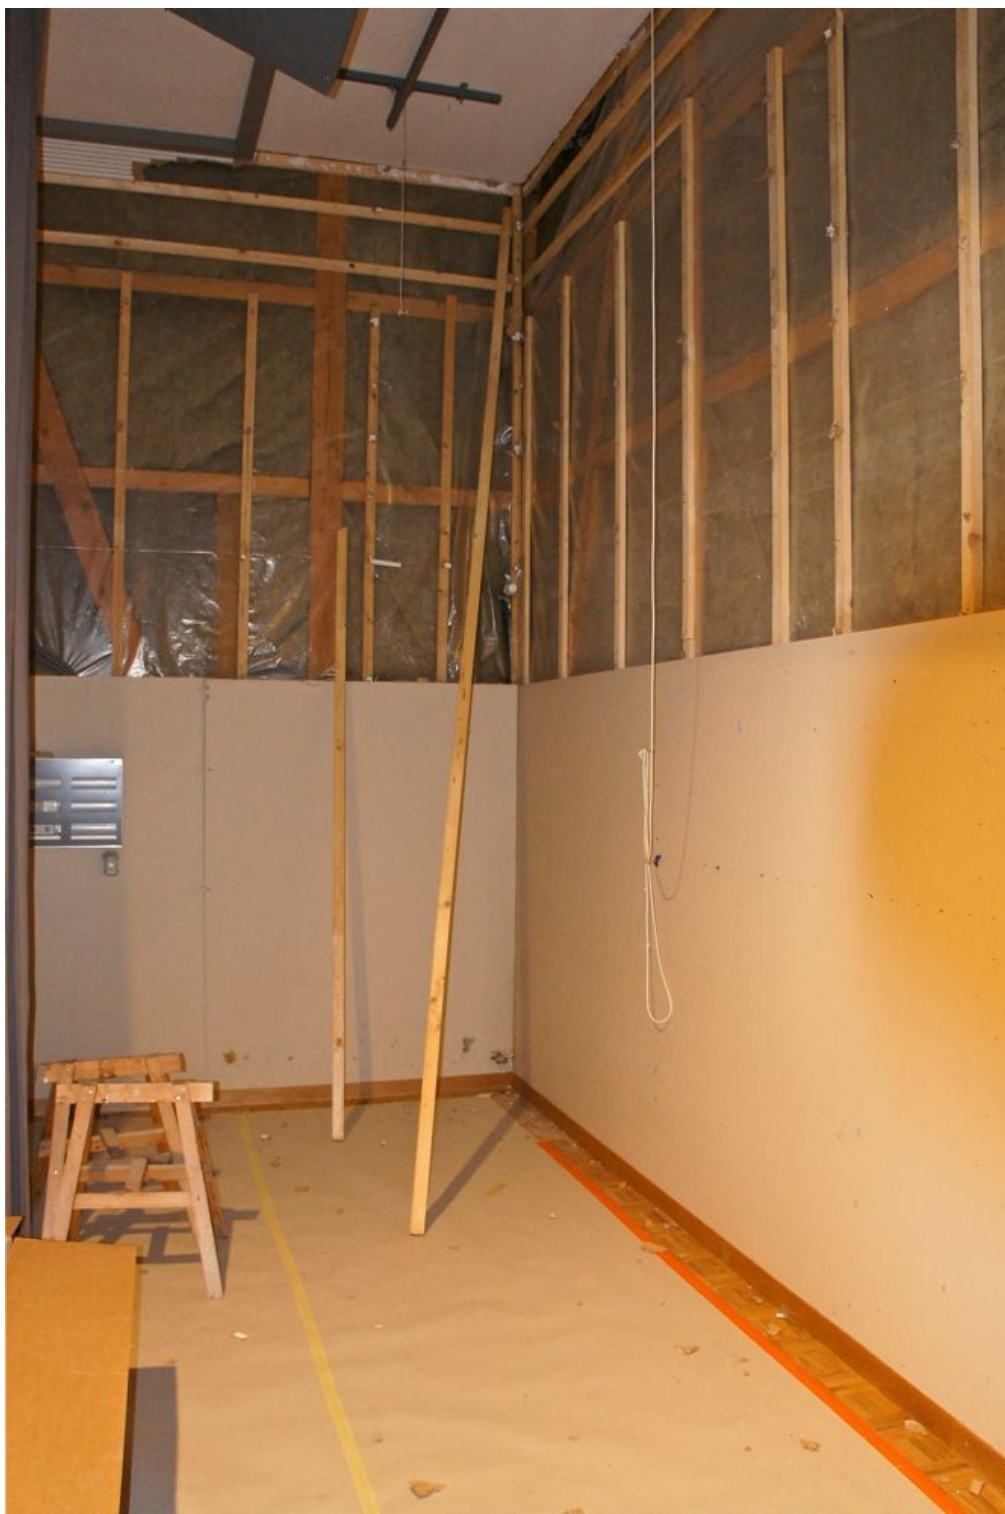
Isolation de la scène

L'isolation correspondait aux normes des années 80 mais elle ne répondait pas aux exigences actuelles. Elle est nettement améliorée.

La porte d'accès à la scène ne pouvait pas fonctionner comme issue de secours, elle était inaccessible lors de manifestations. Elle a été rehaussée au niveau de la scène et s'ouvrira sur un escalier extérieur.

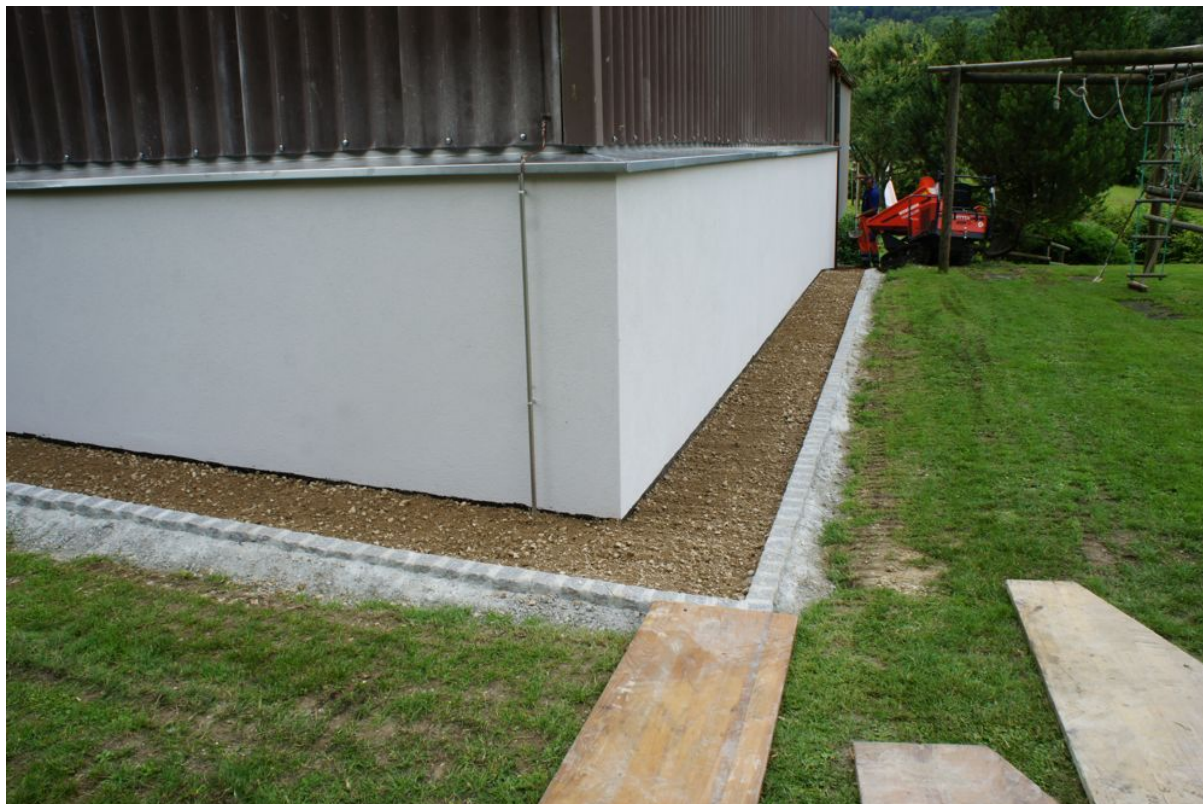
Isolation de la façade Ouest

Le bas de la façade refroidissait directement les tiroirs situés sous la scène, et de là, la halle. Une isolation extérieure est posée et les plaques de revêtement de la façade sont remises en ordre.

Les chéneaux endommagés sont réparés.

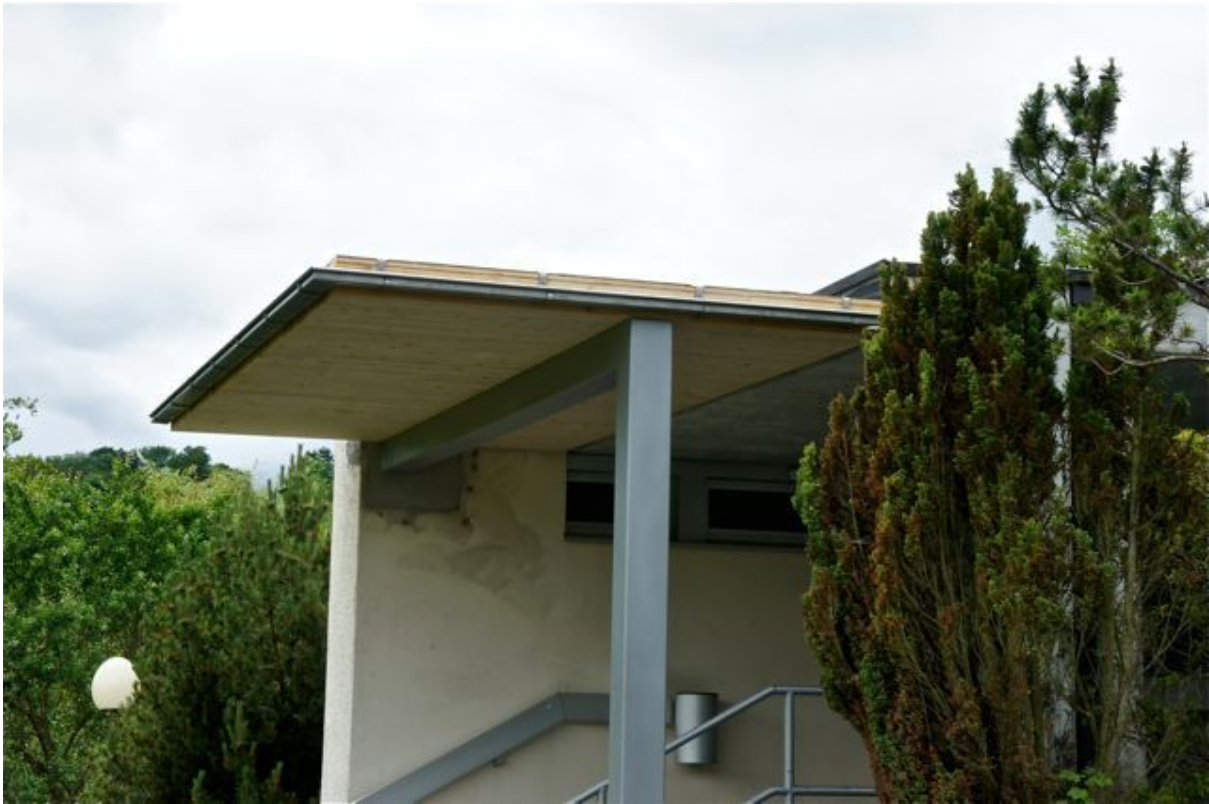
Assainissement de l'entrée Sud

Le bas des escaliers au Sud étaient attaqués par des infiltrations. La protection de l'entrée a été améliorée par le prolongement de l'avant-toit, une paroi transparente sera posée à l'Ouest.

Des garde-corps et mains courantes éviteront les risques de chute.

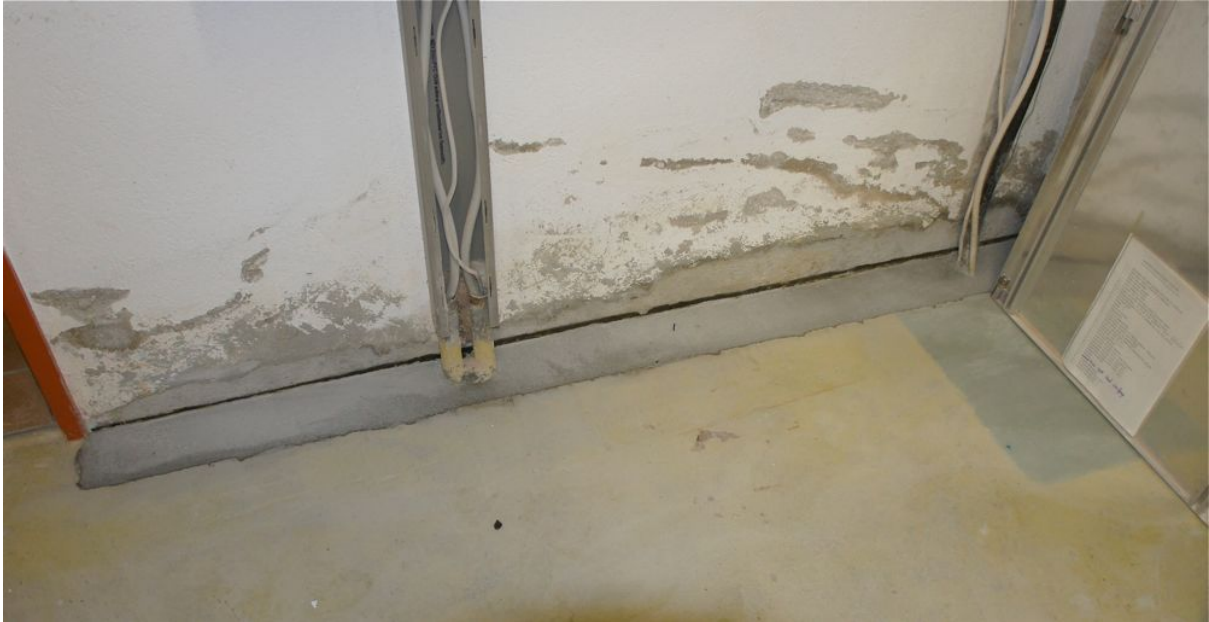
Suppression d'infiltrations au sous-sol

Des infiltrations d'humidité endommageaient les murs au sous-sol. Un test d'étanchéification a été pratiqué. S'il répond aux attentes, il sera appliqué aux autres endroits critiques.
