COURCHAPOIX
communauté ecclésiastique

ÉGLISE SAINT IMIER
chaire, autels latéraux nord et sud
maître-autel, autel antérieur

Mobilier liturgique, constat 2003

travaux effectués sur la chaire
conservation-restauration 2007-08

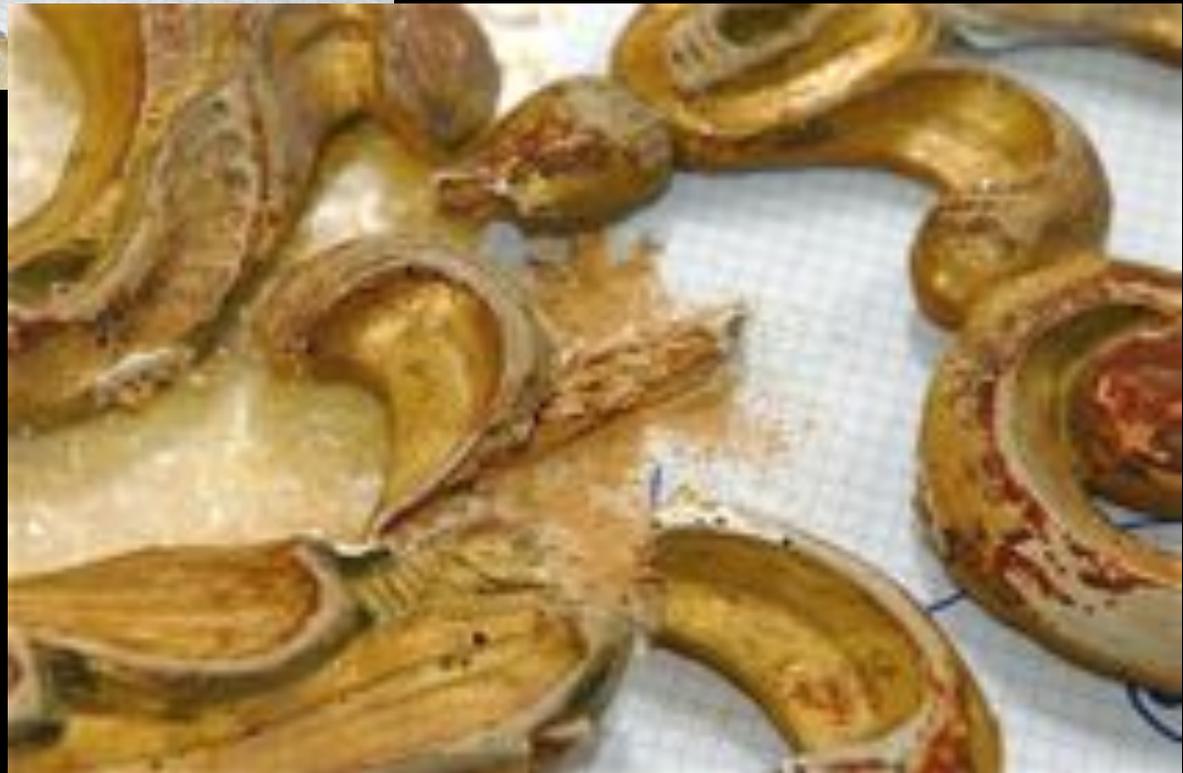
**Le bois, attaqué par des
insectes xylophages, présente
une importante décohésion,
pulvérulence, et les motifs
sculptés ne sont plus solidaires**

**Les éléments rapportés
sont démontés**

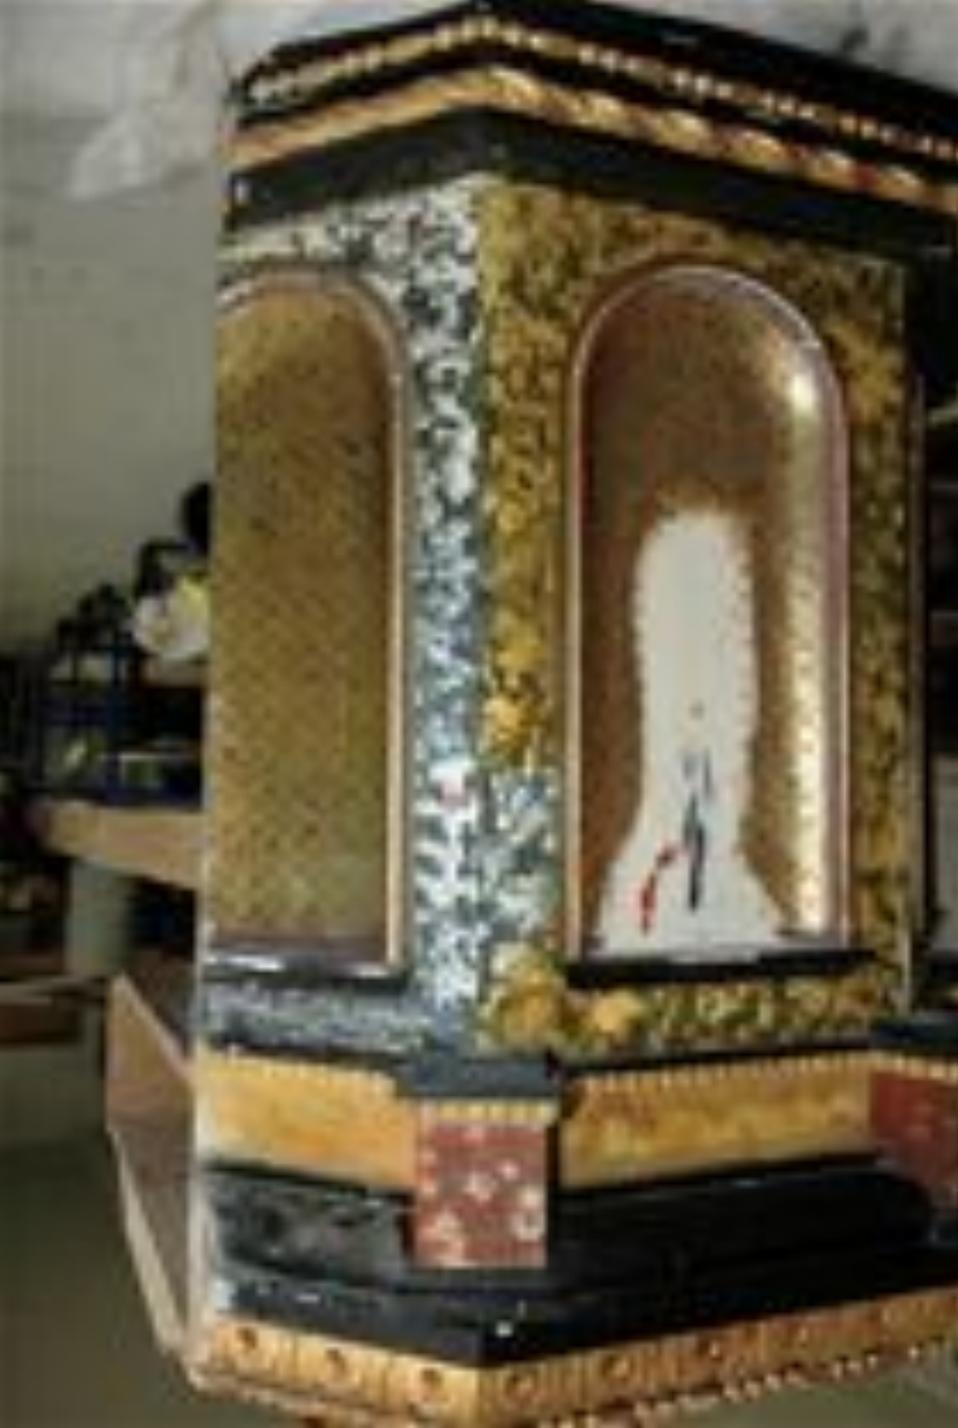
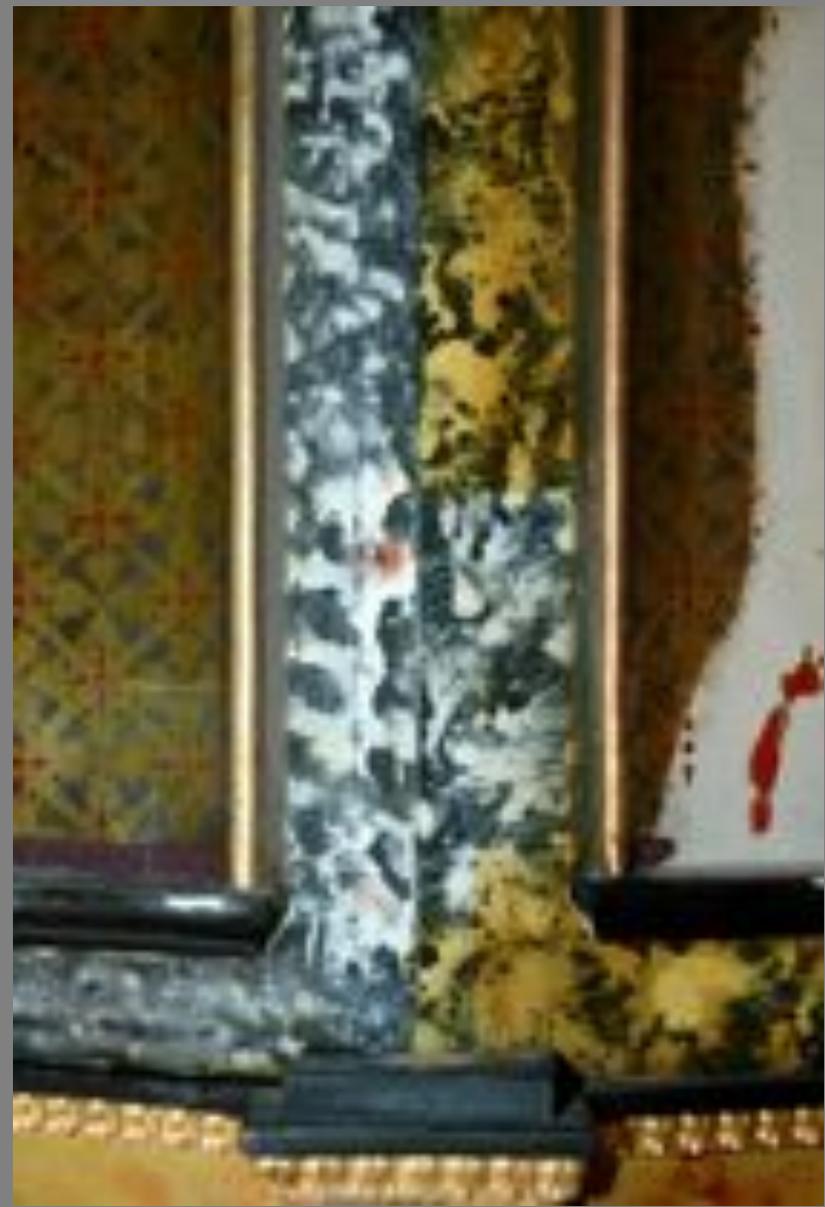
Vernis copal appliqué en 1938 (Stragiotti)

Suppression du vernis jauni,
« copal », appliqué en 1938

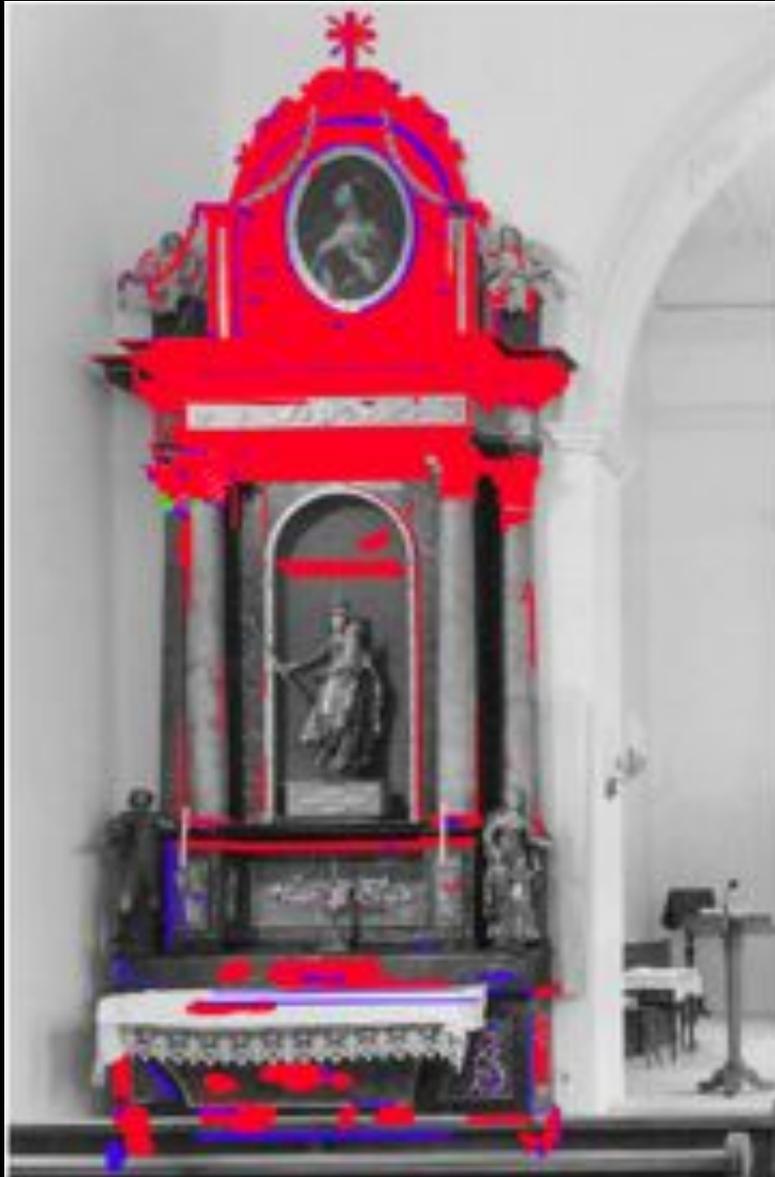
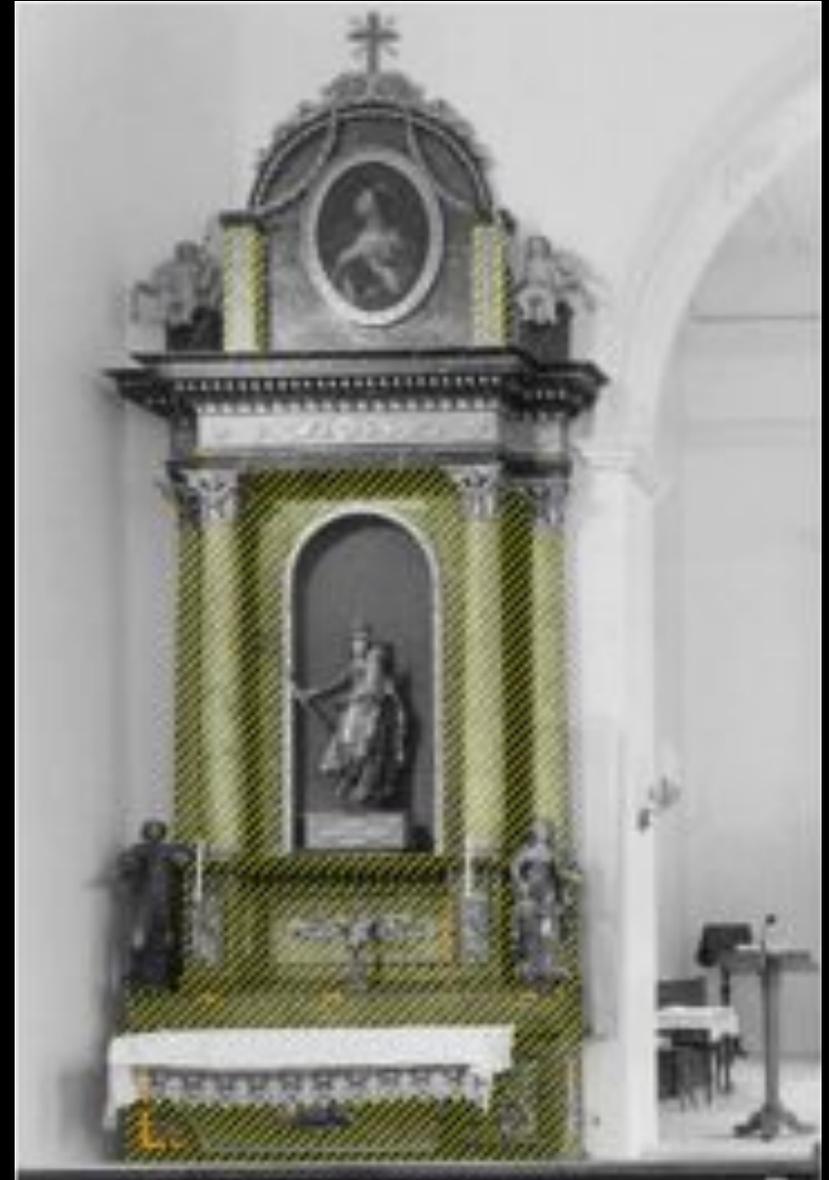
Vernis copal appliqué en 1938 (par
Stragiotti de Saignelégier)

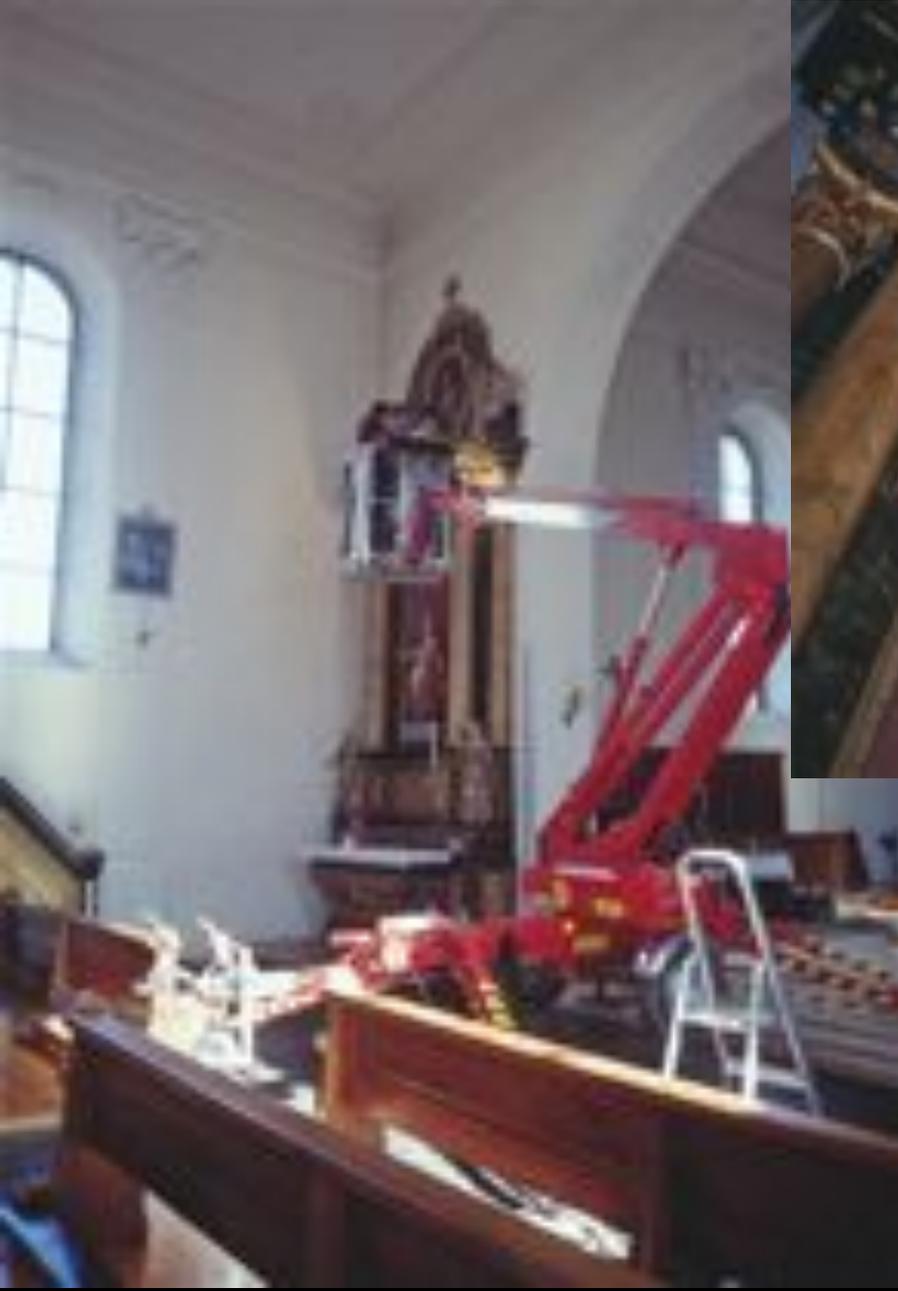
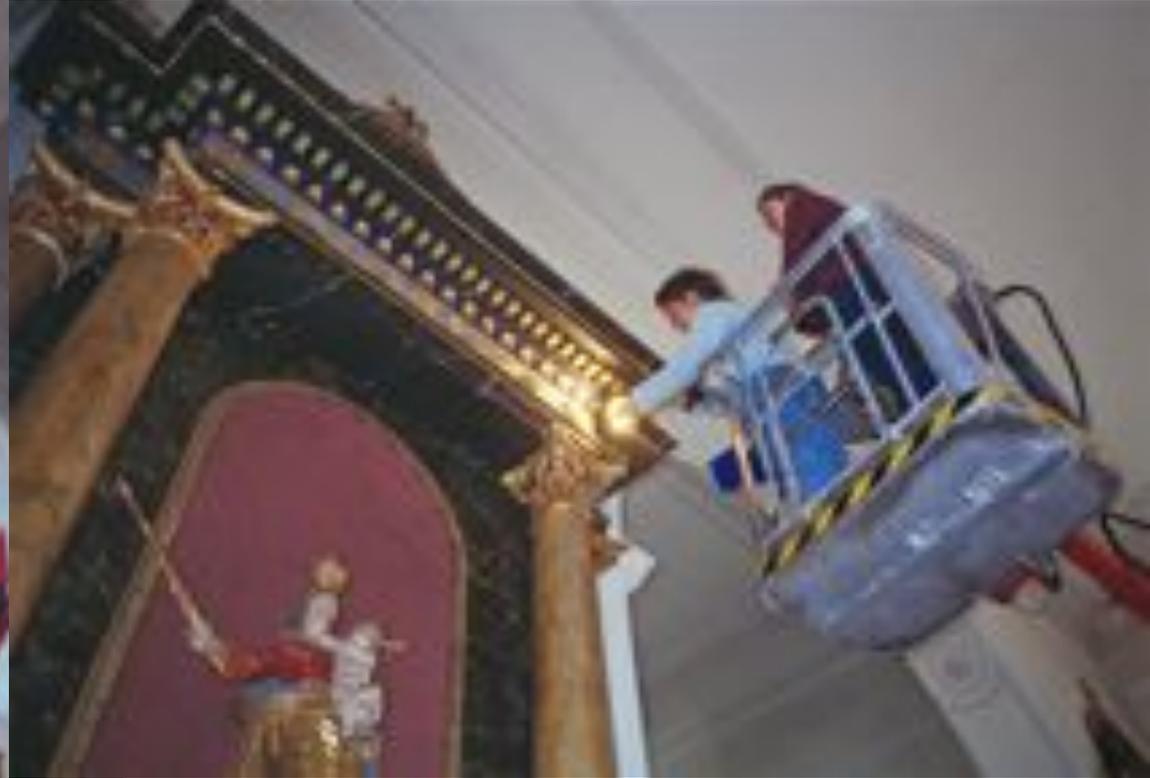
Observations depuis une nacelle, consignation de l'état de conservation

- soulèvements, écaillages, pertes de couches picturales
- manques, lacunes de motifs

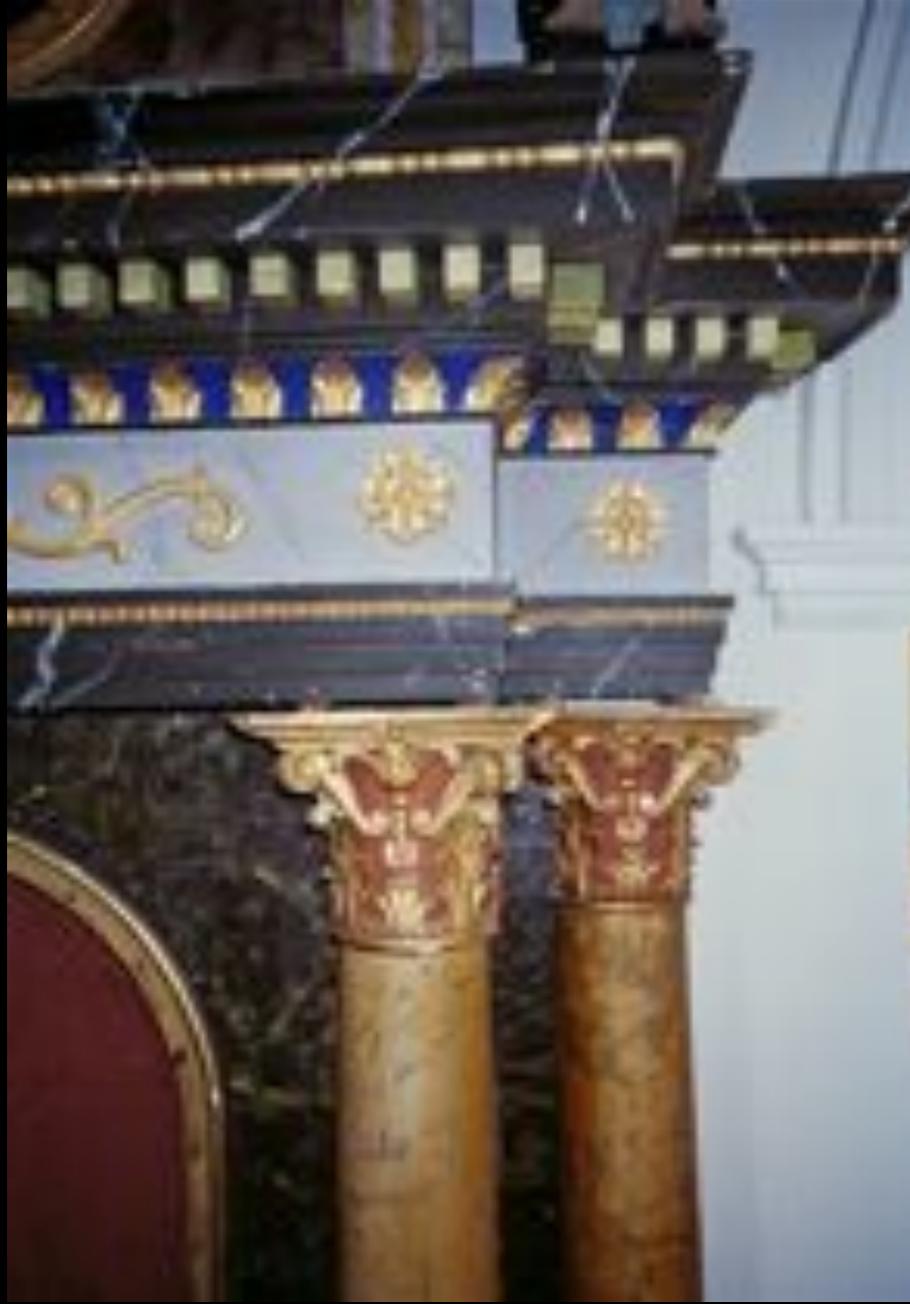
De simples cales libres, mal fixées maintiennent les chapiteaux et les colonnes

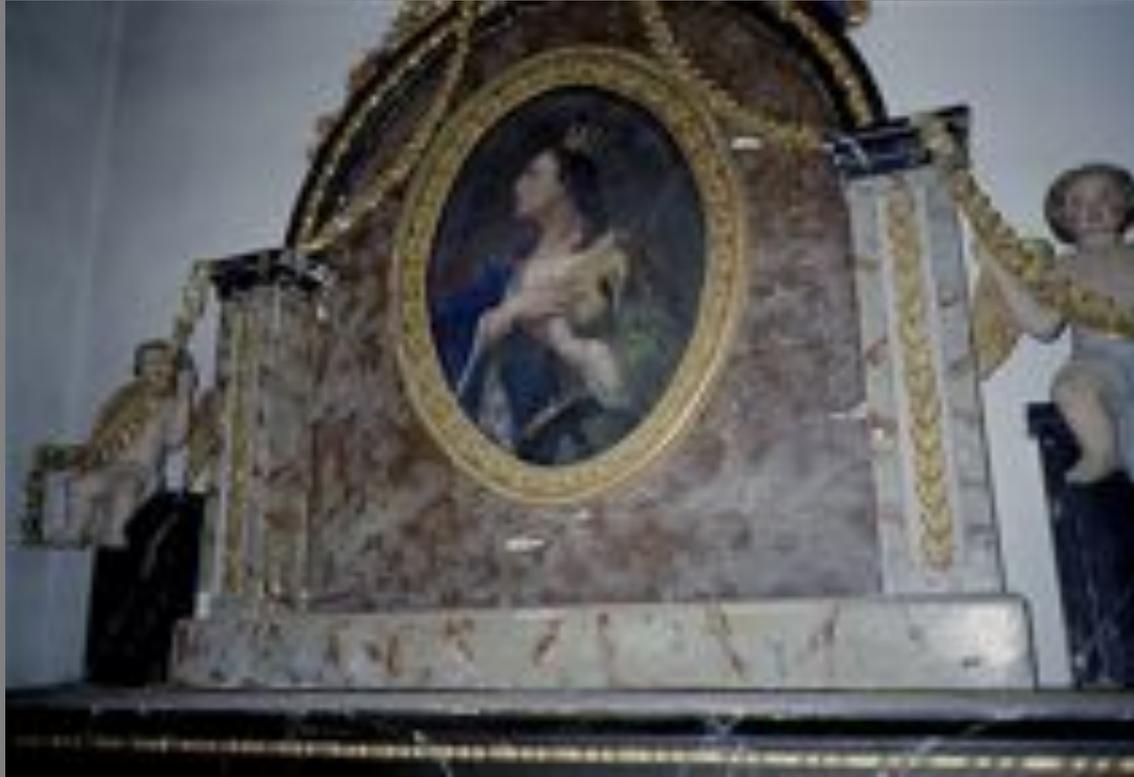
- déformation de la toile, encrassement général, salissures incrustées

Panneau central non vernis, contrairement aux autres éléments de l'autel

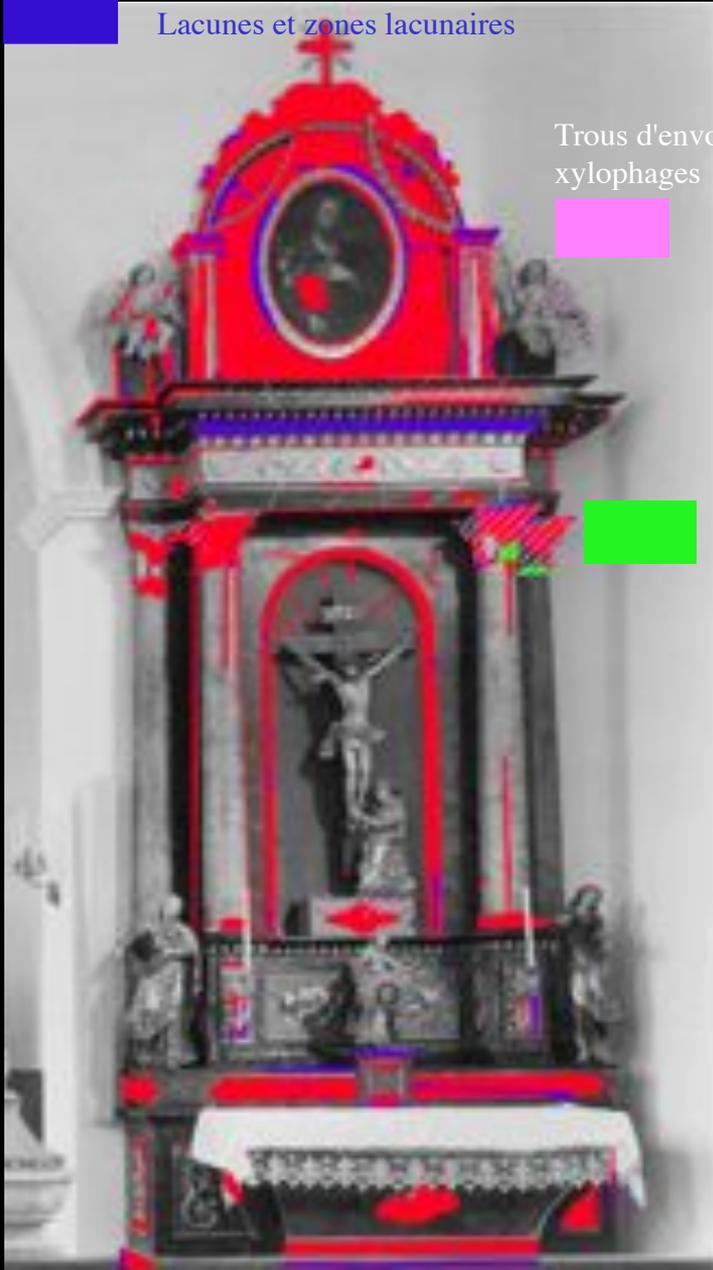
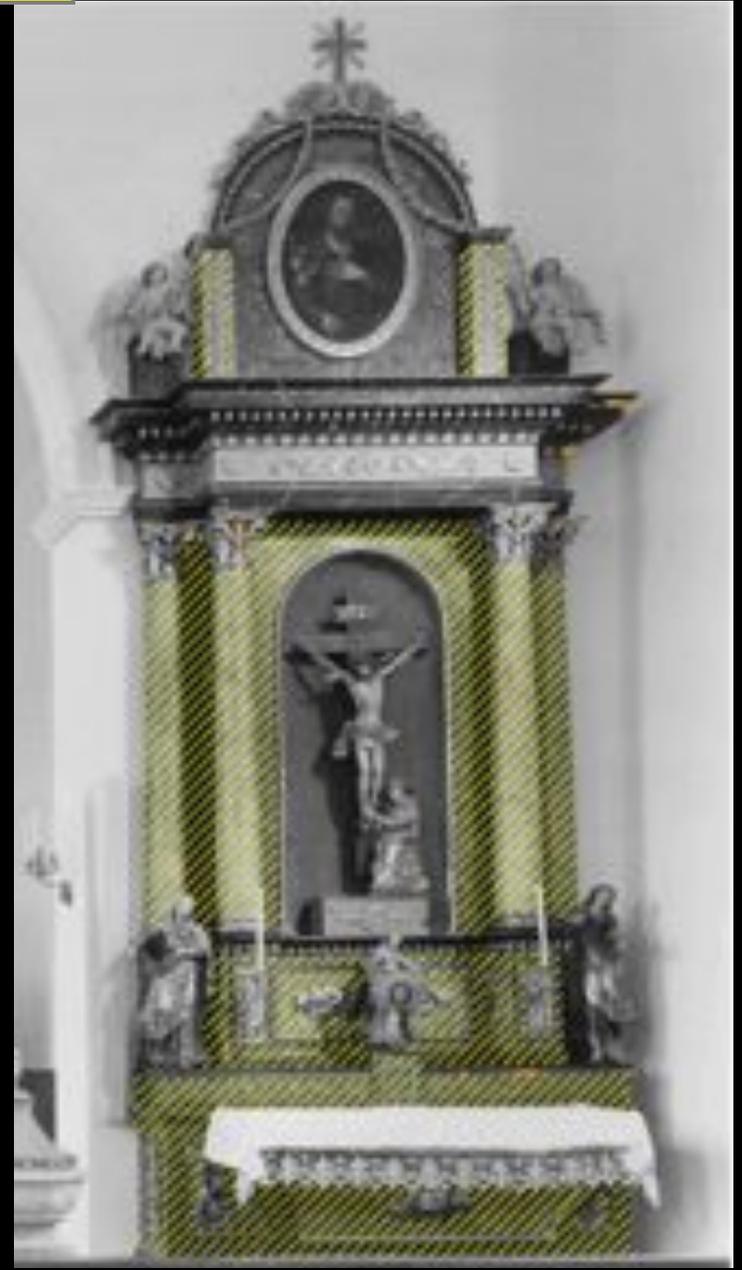
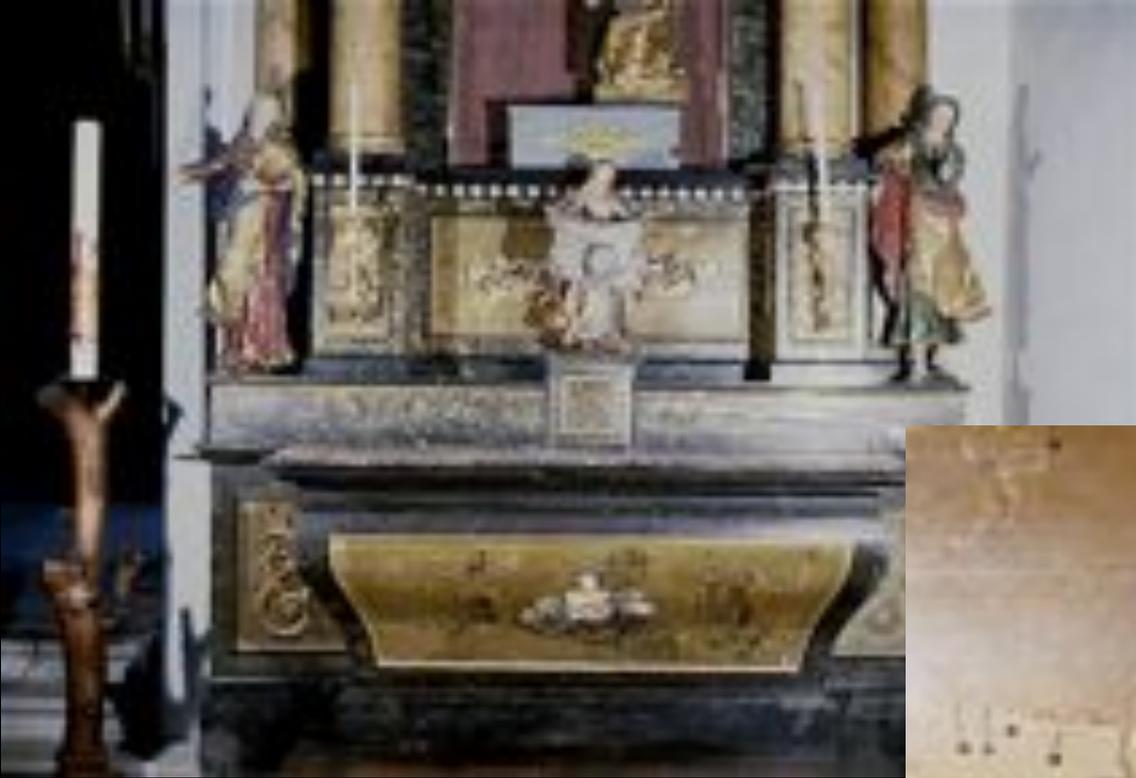
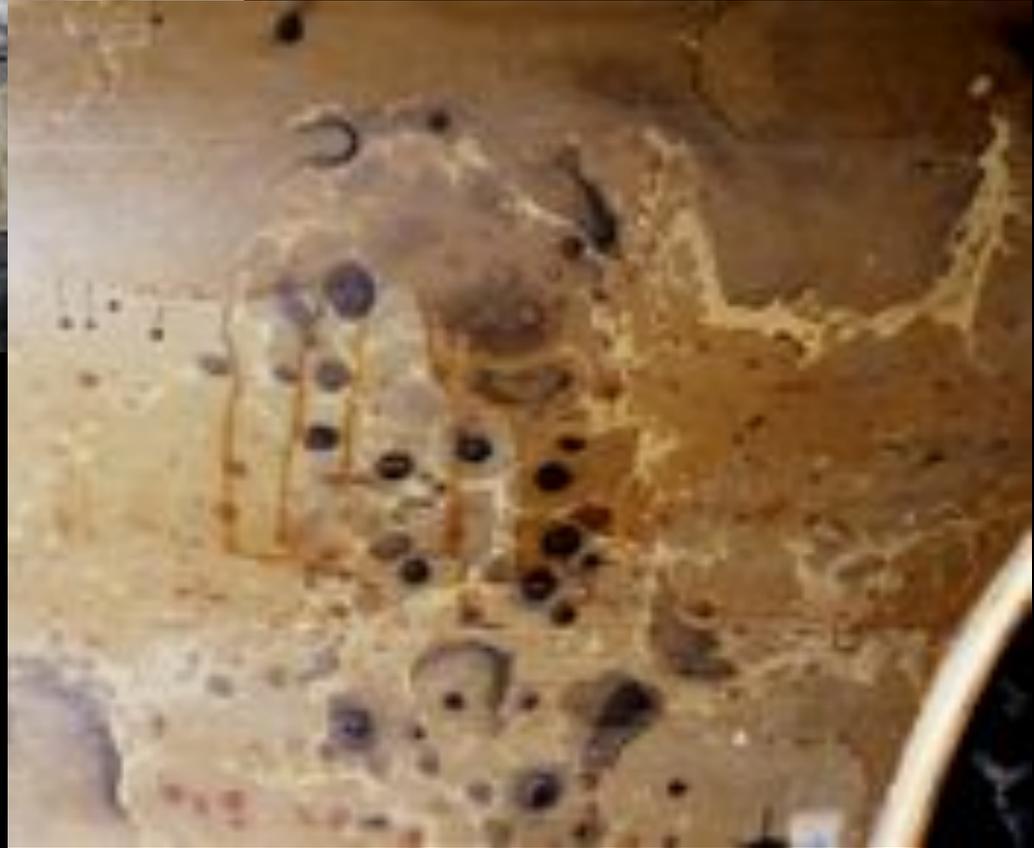
Altération du vernis copal
appliqué par Stragiotti en 1938

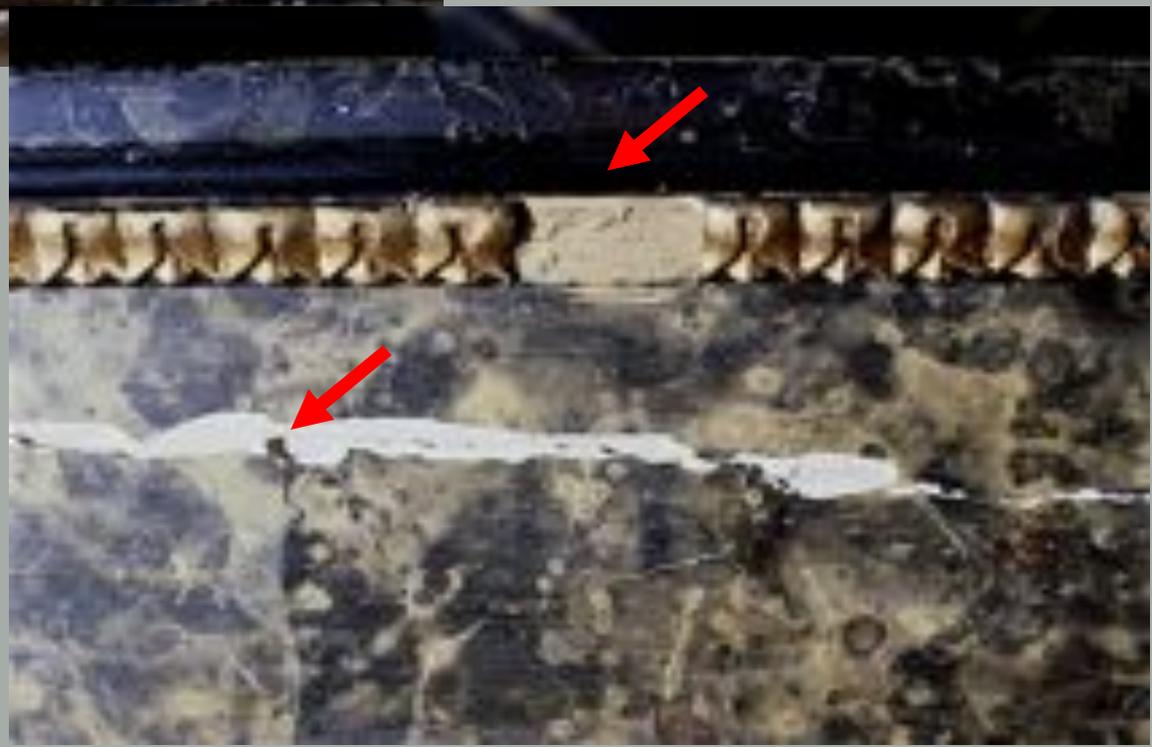
Décohésion, pulvérisation de la
Préparation :
- fissures
- pertes d'adhérence et de
matières picturales

Manque, lacune de motifs retouchée
à la bronzine

Soulèvements des couches de préparation
et picturales

- pertes de motifs, manques
- retouches grossières à la bronzine liquide

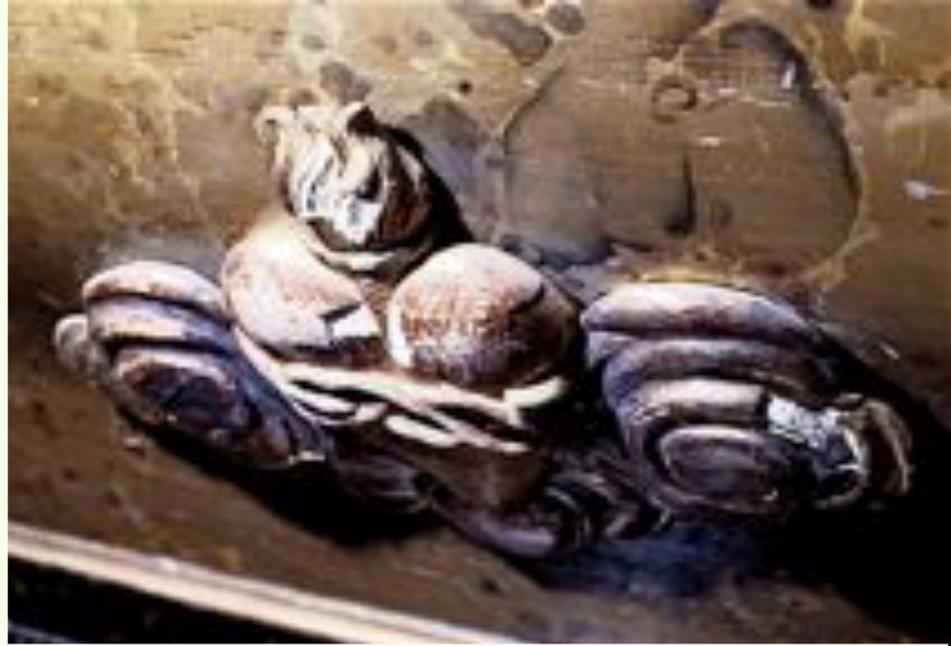
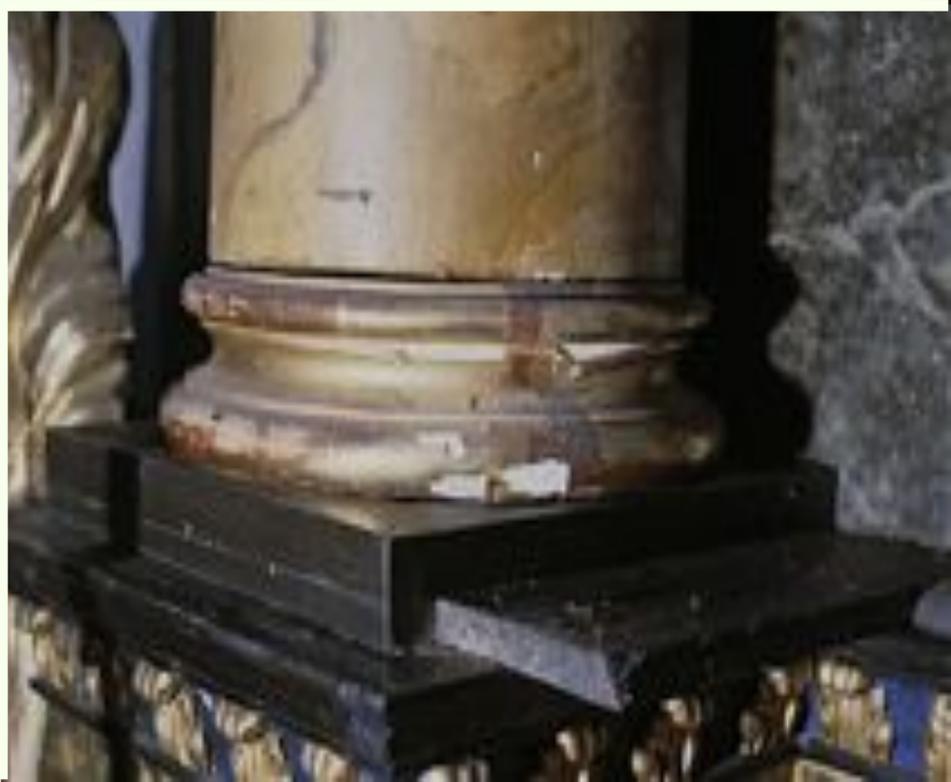
- retouches, intégrations sans colmatage préalable

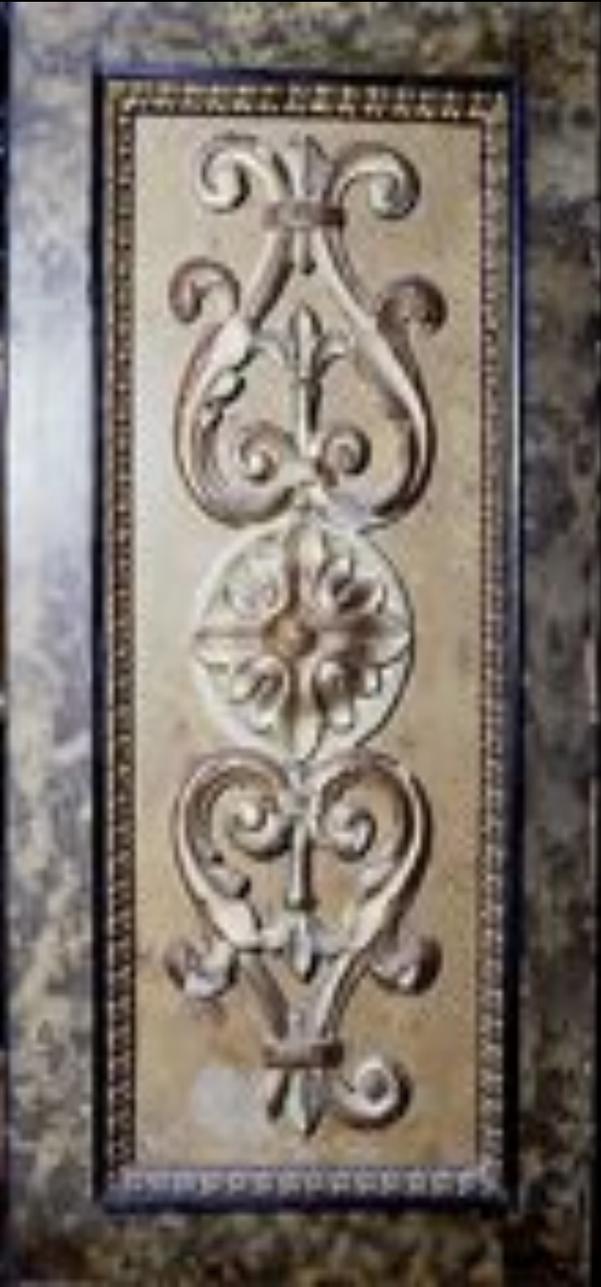
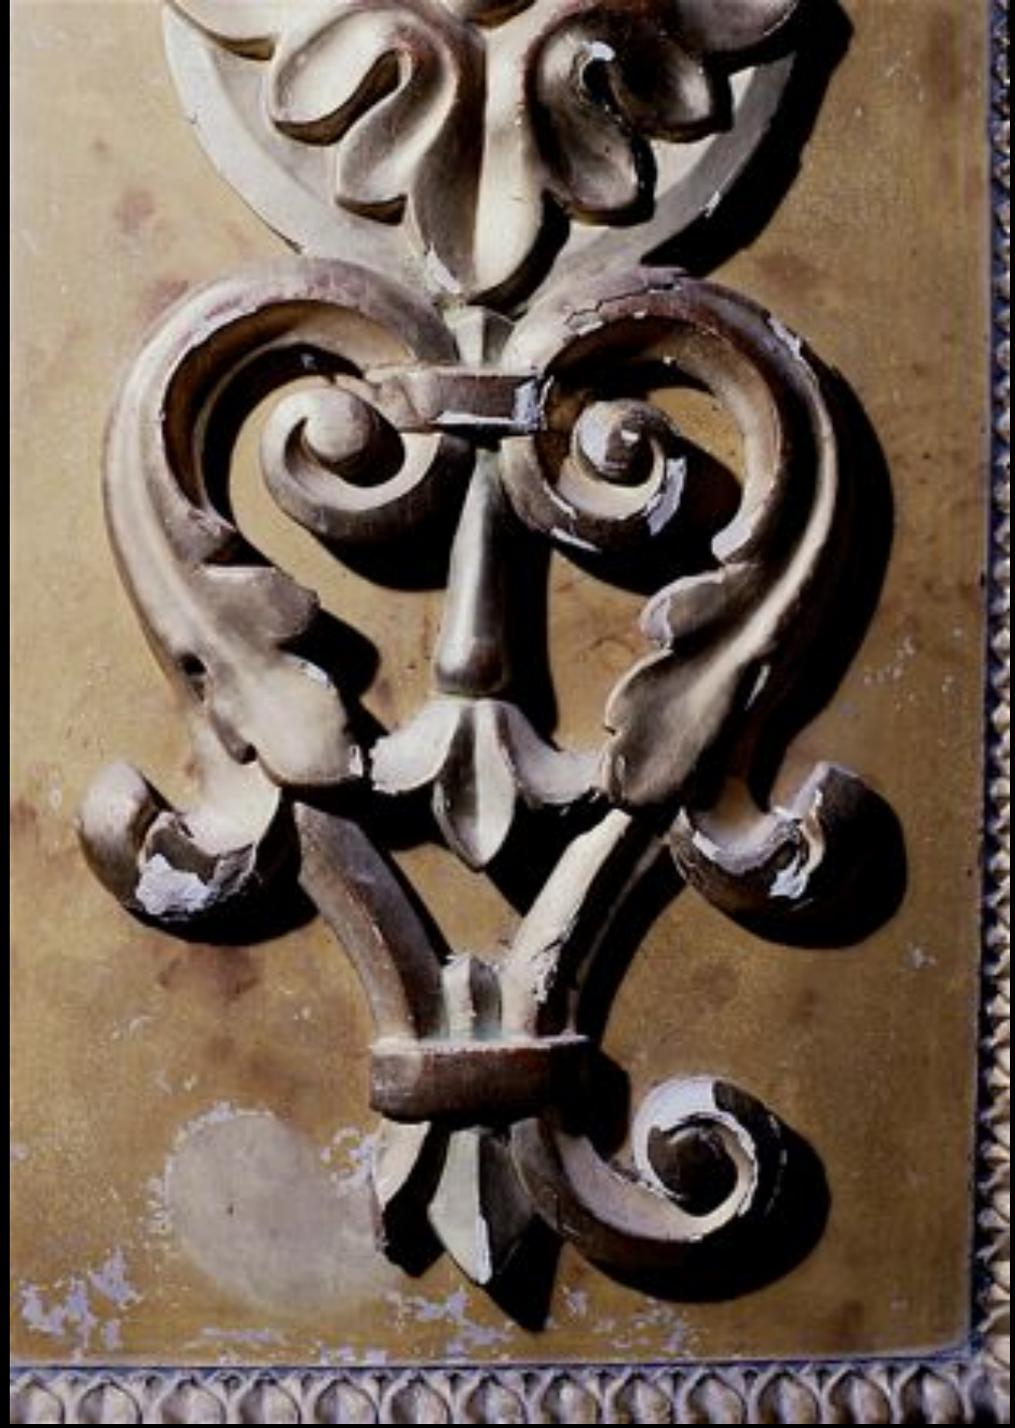
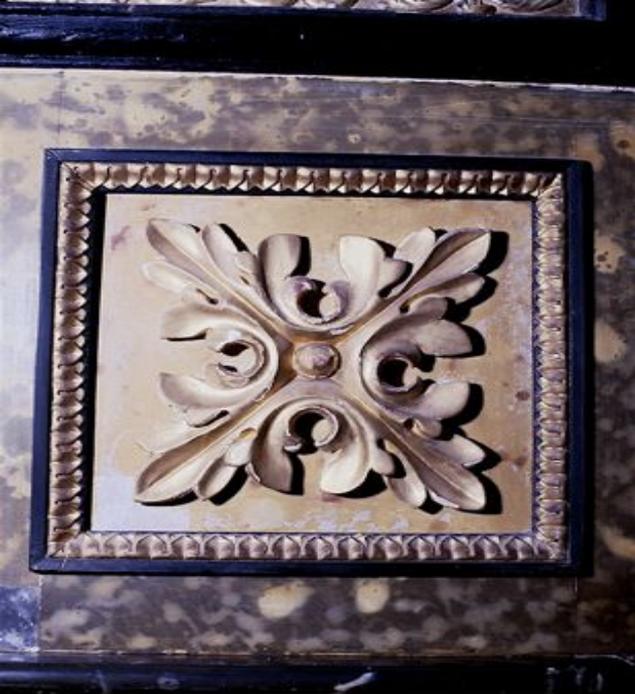
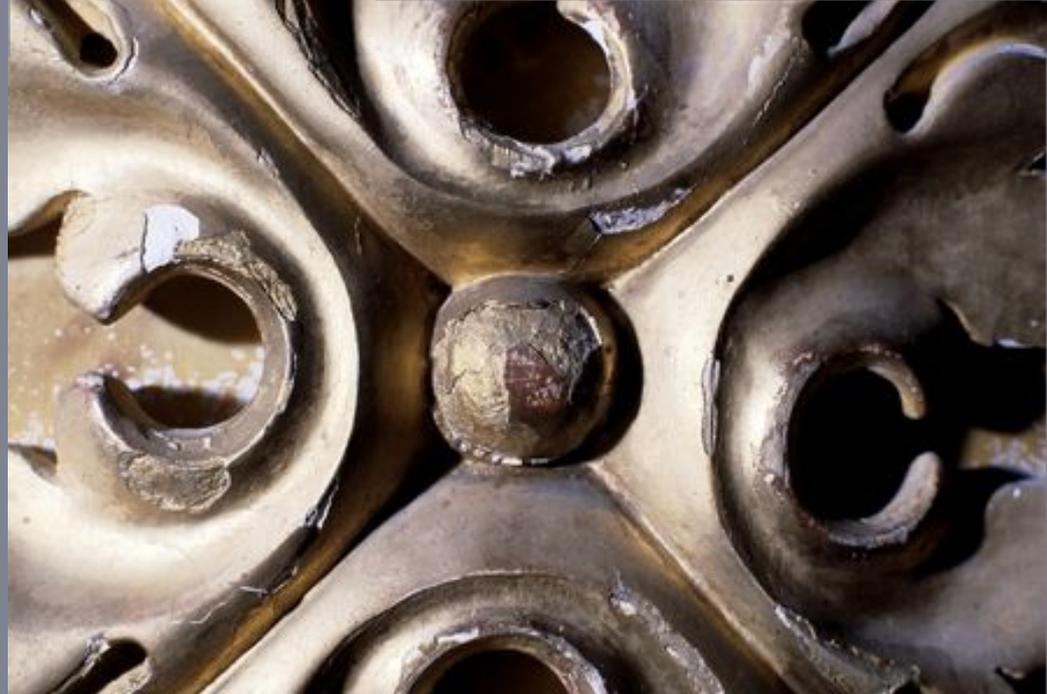
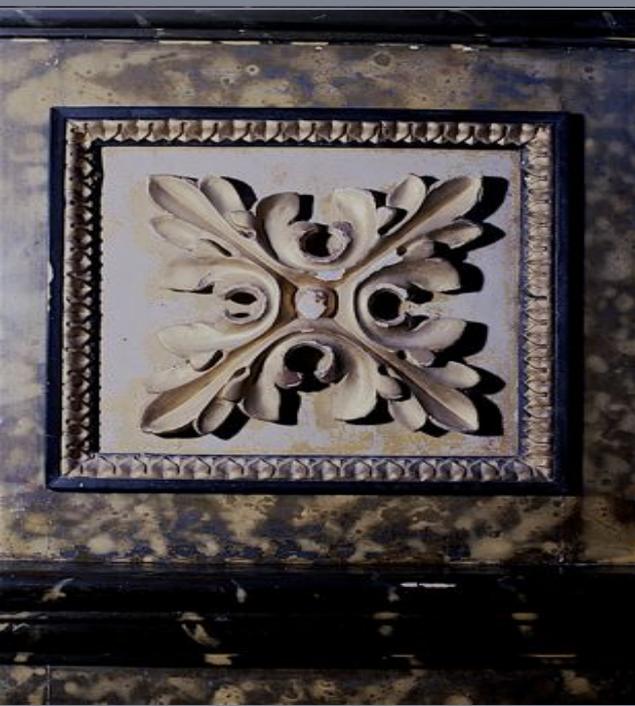
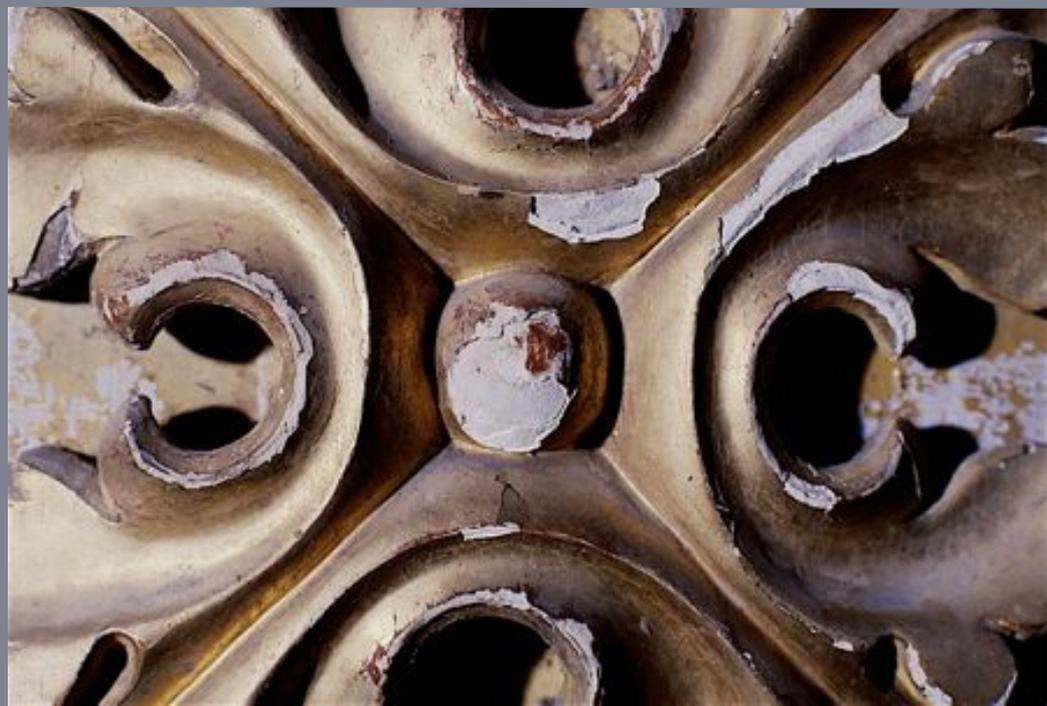
Altérations, dégradations

Deux types de dorures caractérisent les éléments dorés à la feuille :

1. Aspect verdâtre = préparation blanche

2. Aspect rougeâtre = bolus brun oxyde

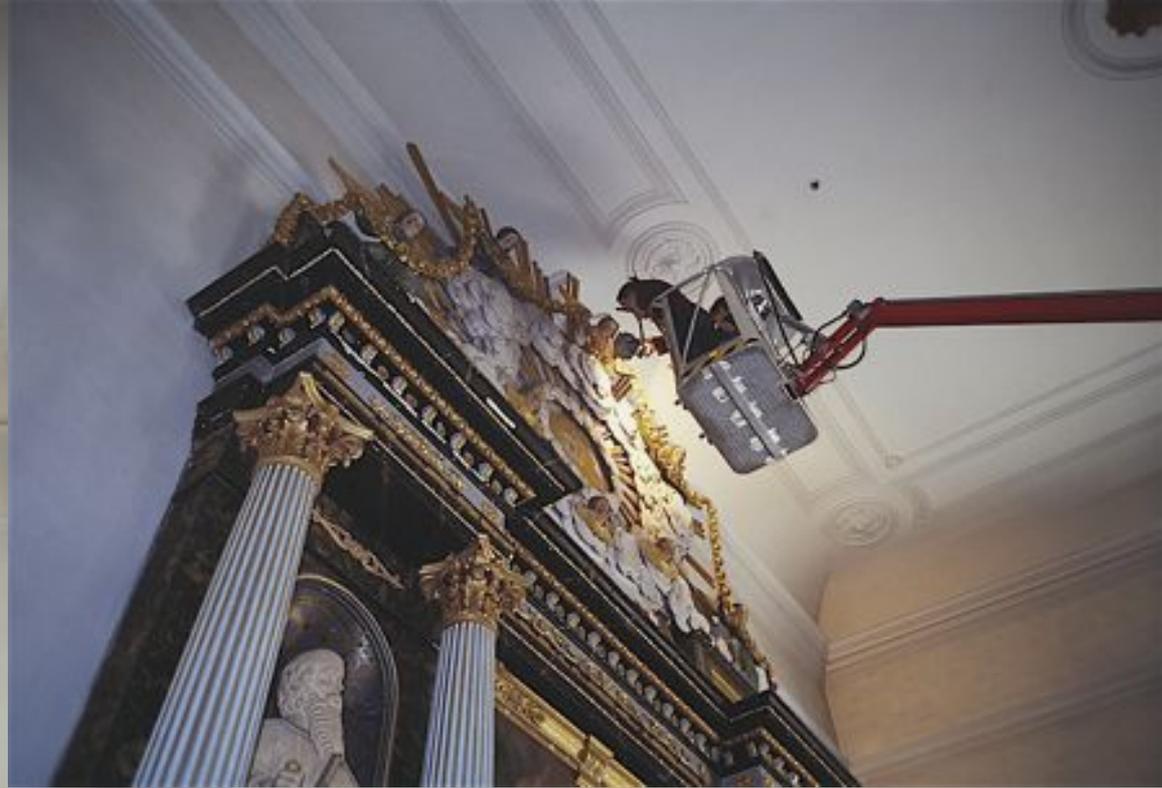
Observation de l'état de conservation

Trous d'envol d'insectes xylophages, les dépôts de sciure confirment l'activité d'insectes
